AUTO No.002 DEL 04 DE ENERO DE 2024

POR MEDIO DEL CUAL SE ATIENDE UNA QUEJA Y SE TOMAN OTRAS DETERMINACIONES.

INFORME DE VISITA.

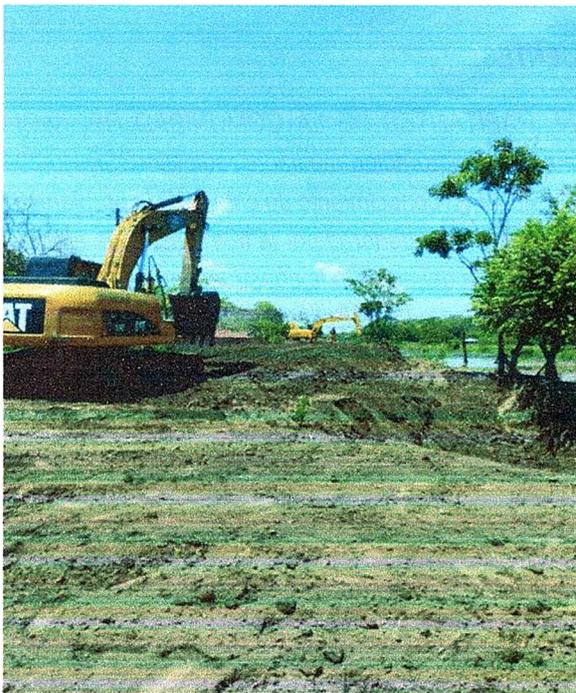
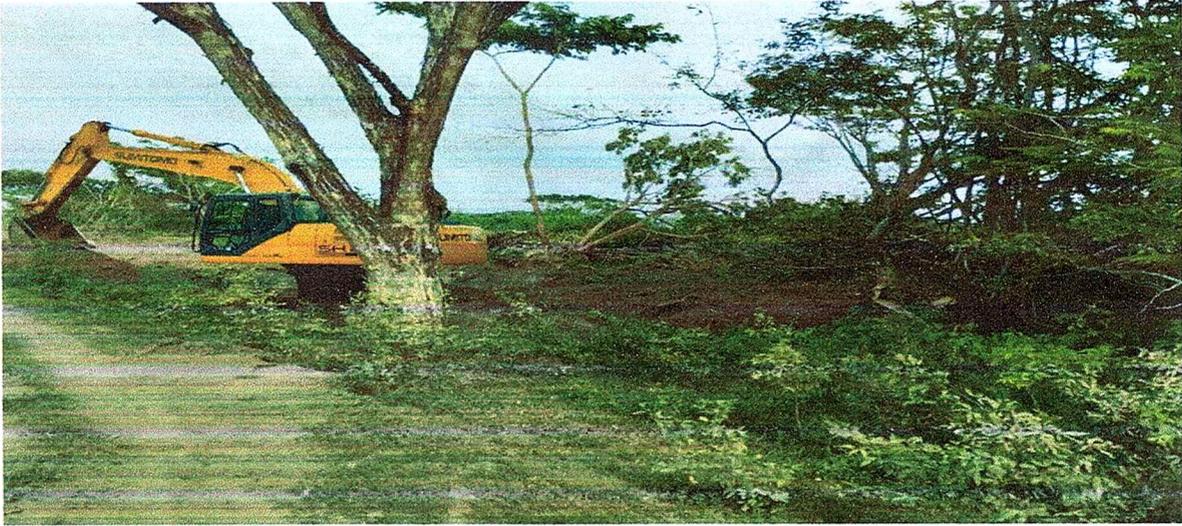
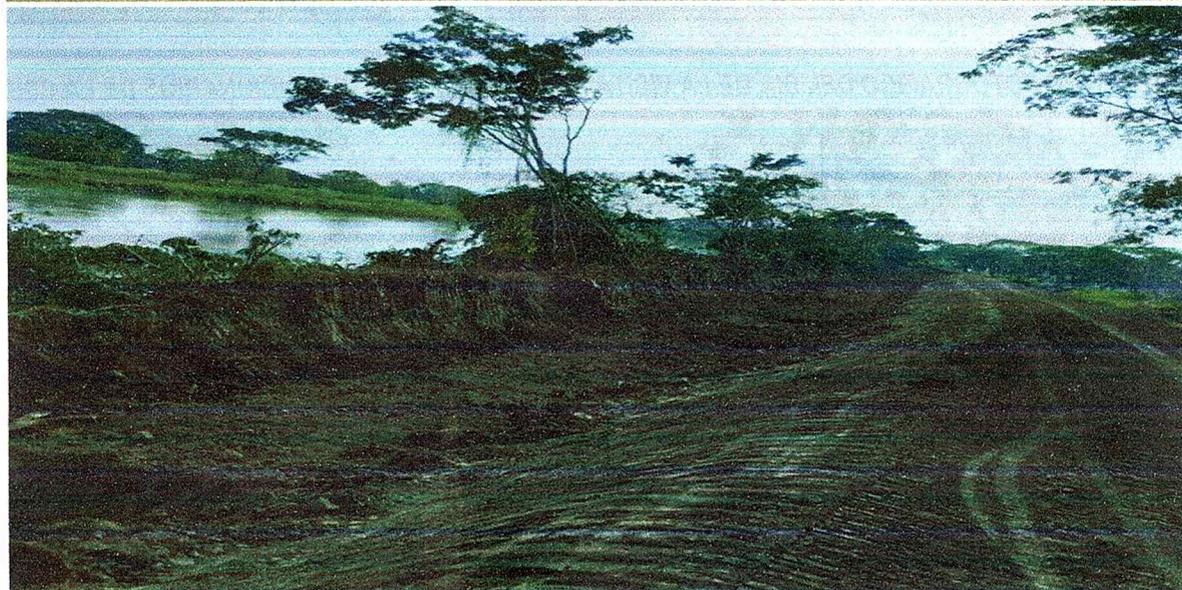
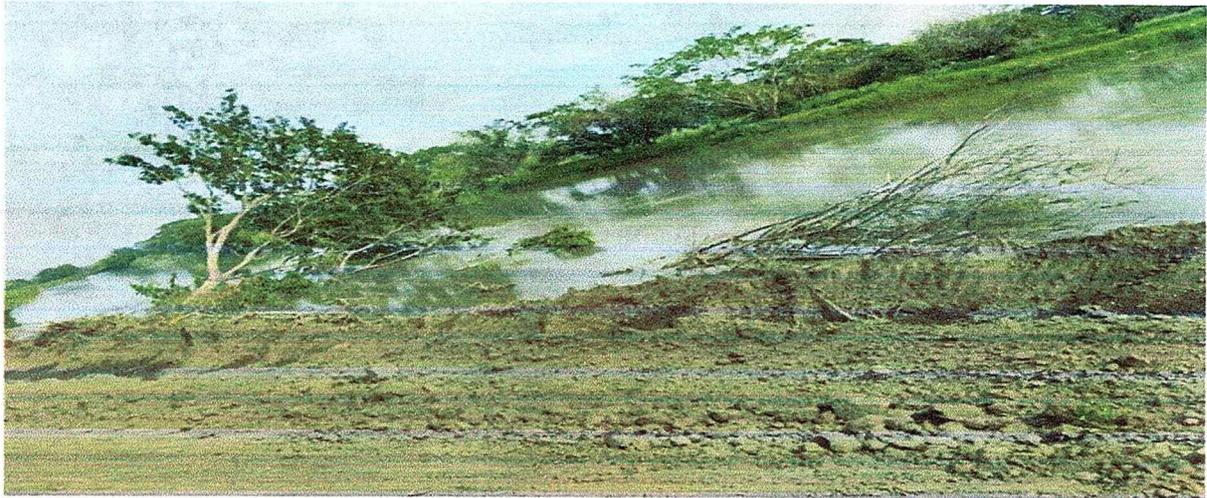
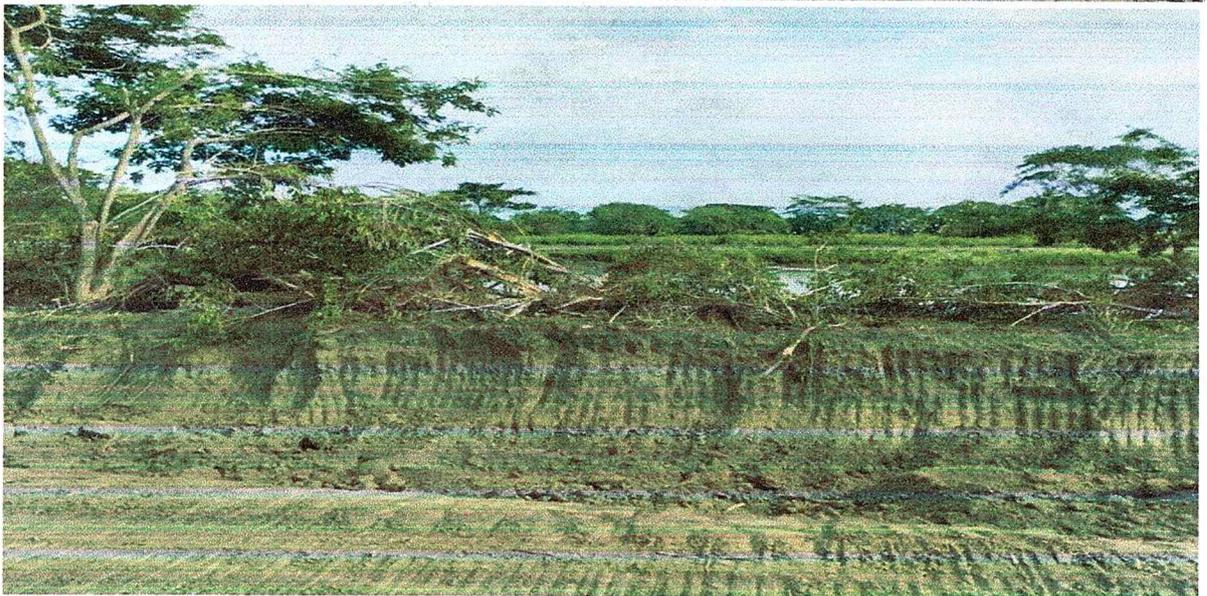
REGISTRÓ FOTOGRAFICO APORTADO POR LA COMUNIDAD EL DIA QUE ESTABAN TRABAJANDO LAS MAQUINARIAS

Luego de escuchar a la señora OSMITH MARTINEZ, comenzamos hacer el recorrido a lo largo del río donde el consorcio Dique Hatillo de Loba estaba realizando la construcción del Dique y se pudo evidenciar que utilizaron préstamo colateral de la orilla del brazo del caño, afectando los árboles localizados a la orilla de la ribera de este, algunos de estos árboles se encuentran en el suelo, secos por el tiempo que ya ha transcurrió y la mayoría que aún están en pie en la orilla quedaron aislados del Dique, cuando realizaron el préstamo colateral afectando la estabilidad de estos, dejando sus raíces prácticamente desnudas y superficiales, algunos de estos árboles que quedaron con las raíces desnudas ya se han volcado y la gran mayoría que se contabilizaron que están todavía en pie a medida que pase el tiempo tiende a caerse y más cuando llegue nuevamente las épocas de lluvias y fuertes inundaciones que ocasionan erosión y todos estas especies se volcaran, la mayoría se caen sobre el cauce del brazo del caño el Violo, lo que ocasionaría la sedimentación de este, una vez terminado el recorrido se pudo cuantificar e identificar las especies de los árboles afectados por los trabajos que realizaron trabajadores del consorcio Dique Hatillo de Loba, como son: Roble (26) árboles, Pera (1) árbol, mango (1) árbol, Pinta Canillo (15) árboles, Jobo (1) árbol, Guácimo (8) árboles, Uvero (1) árbol, Campano (15) árboles, Boca chino (1) árbol, Orejero (8) árboles, Camajón (3) árboles, Mora (1) árbol, Suan (2) árboles y Ceiba (1) árbol para un total de (84) árboles afectados al momento de hacer la intervención del préstamo colateral. Todo esto se puede apreciar a simple vista y como aparecen en los registros fotográficos tomados en el lugar de los hechos.

En estos registros fotográfico se puede observar la afectacion realizada al recurso forestal ubicado a la orilla del brazo del caño el Violo, en el tramo desde el corregimiento de Pueblo Nuevo hasta la vereda la Lucha jurisdicción del municipio de Hatillo de Loba, entre las coordenadas punto de inicio N 08°58'19.998" y W 074°20'22.746", Punto final N 08°58'9.198" y W 074°17'19.938", debido a los trabajos realizados con maquinaria en este tramo por parte del consorcio Dique Hatillo de Loba, además la comunidad nos aportó pruebas fotográficas en el momento de que las maquinas estaban realizado las actividades y derribando algunos arboles

Notificar al consorcio Dique Hatillo de Loba de no realizar tala de árboles y mucho menos realizar remoción de la rivera del brazo del caño "El Violo", sin previo permiso de la autoridad ambiental en este caso la CSB. Deberá ser notificado la comunidad del corregimiento de Pueblo Nuevo jurisdicción del municipio de Hatillo de Loba, quien coloca la queja ante la CSB de las decisiones de la Autoridad Ambiental y de las acciones a implementar por la misma.

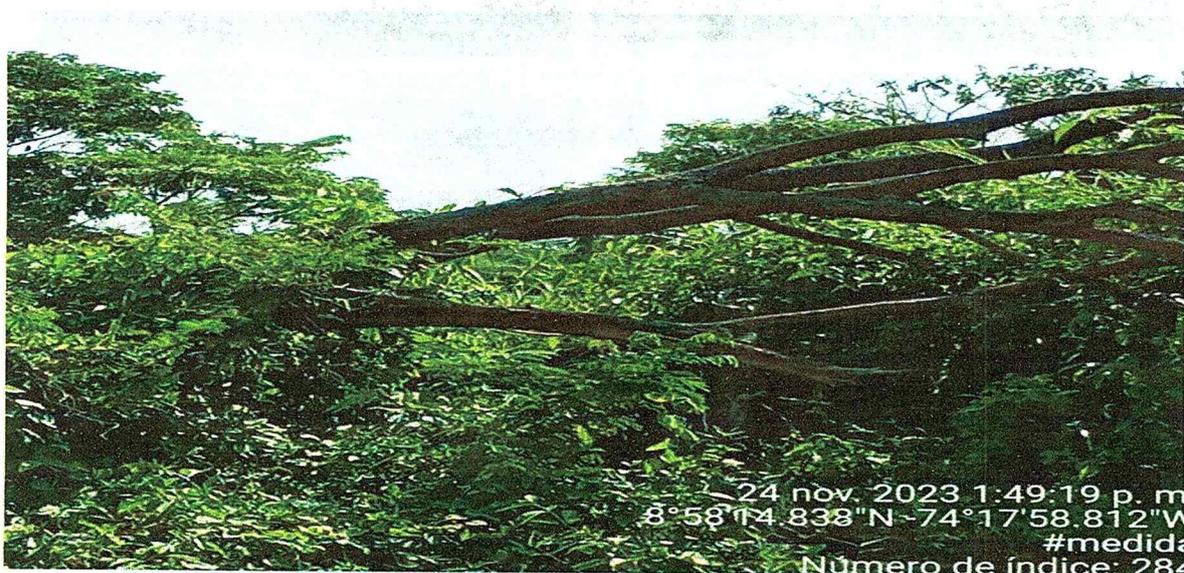
REGISTRÓ FOTOGRAFICO DEL DIA DE LA VISITA REALIZADA POR LOS FUNCIONARIOS DE LA CSB

Teniendo en cuenta la queja por la contaminación ambiental por la tala masiva de árboles y la destrucción de la rivera del Río Violo, en campo se pudo verificar la afectacion de 84 árboles de las siguientes especies Roble, Pera, mango, Pinta Canillo, Jobo, Guácimo, Uvero, Campano, Boca chino, Orejero, Camajón, Mora, Suan y Ceiba, donde la mayoría de estos árboles se les afectaron su estabilidad en el suelo quedando con las raíces desnudas y prácticamente en el aire, por lo tan tanto estas especies tienden a volcarse, debido al préstamo colateral realizado supuestamente por el consorcio Dique Hatillo de Loba, no solamente afectaron el recurso forestal sino también la fauna silvestre que habitad en estos árboles, por otra parte afectaron la ribera de la orilla del rio ocasionando afectacion al ecosistema del lugar, con las evidencias encontradas en campo, donde se constató que si hubo afectacion al suelo, a la fauna silvestre, al recurso forestal y al recurso agua , debido a la construcción del Dique que va desde el corregimiento de Pueblo Nuevo hasta la vereda la Lucha jurisdicción del municipio de Hatillo de Loba, Pero al momento de llegar al lugar no hubo flagrancia, pero la comunidad afirma que fue el consorcio Dique Hatillo de Loba como se evidencia en los registros fotográficos aportados por ello al momento que la maquinaria estaba trabajando en el lugar, supuestamente sin permiso de la autoridad ambiental, por lo tanto se recomienda abrir apertura de indignación preliminar con el fin de establecer la responsabilidad de los presuntos infractores, involucrado en los hechos descritos anteriormente.

Se requiere por parte de la Corporación Autónoma Regional del Sur de Bolívar – CSB, seguir haciendo visita de Control y Seguimiento Ambiental corregimiento de Pueblo Nuevo jurisdicción del municipio de Hatillo de
