AUTO No. 0489 DEL 07 DE MAYO DE 2024

POR MEDIO DEL CUAL SE ATIENDE UNA QUEJA Y SE TOMAN OTRAS DETERMINACIONES.

2. OBJETIVO DE LA VISITA

- Realizar visita de inspección ocular ordenada mediante **Auto No. 0886 del 31 de octubre de 2023** para verificar los hechos indicados por el quejoso, en el municipio Barranco de Loba - Bolívar.

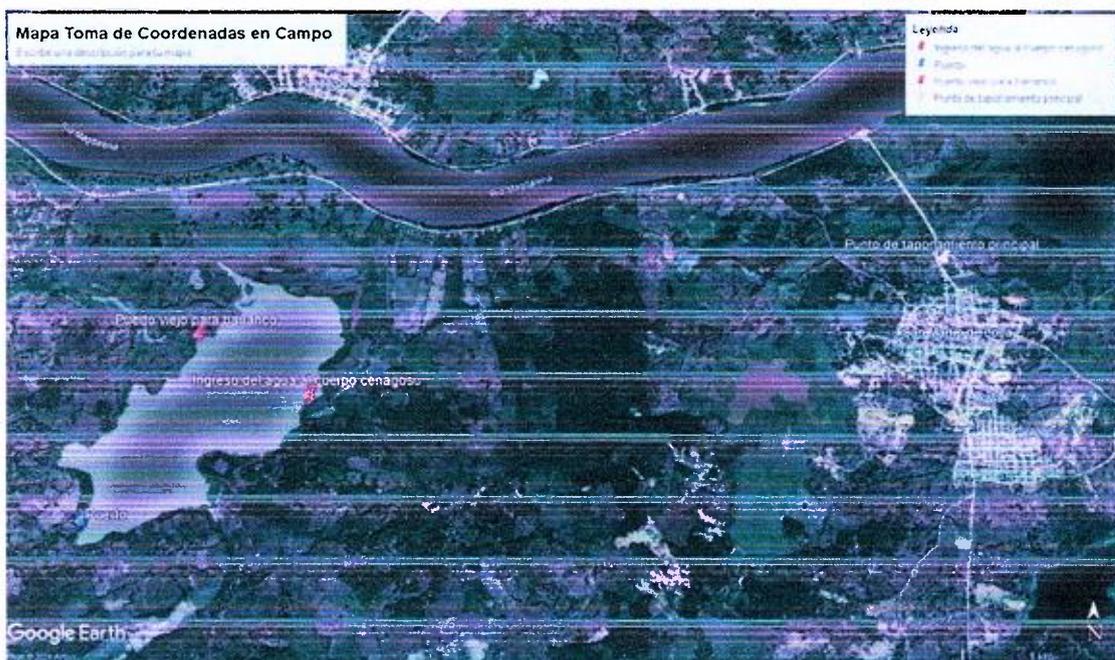
Figura 1. Mapa toma de coordenadas en campo.

De acuerdo con el Mapa 1. Mapa toma de coordenadas en campo, se observa la ubicación de 4 puntos de coordenadas recopilados en el terreno, los cuales se detallan en la Tabla 1, que describe las características de los datos obtenidos en el campo.

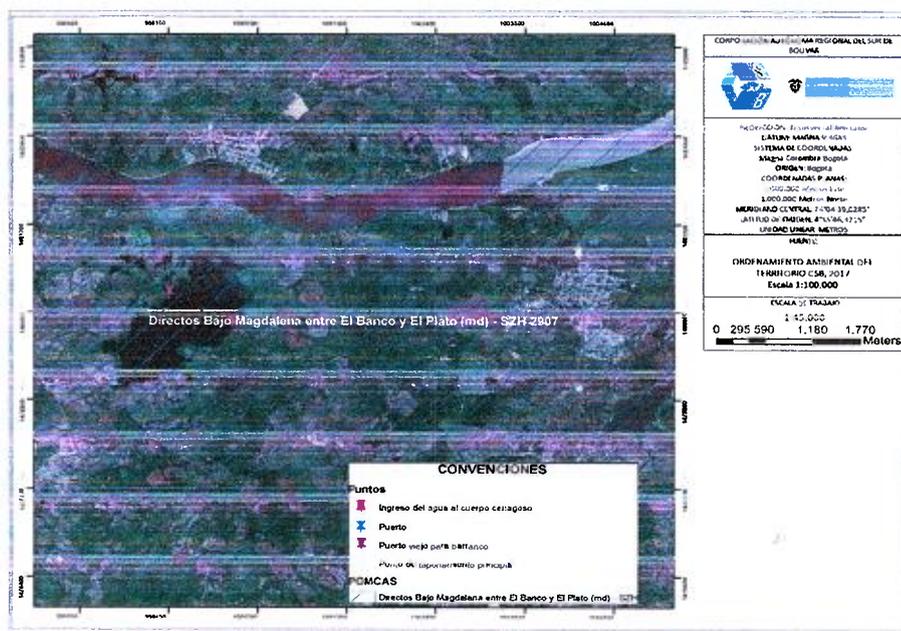
Figura 2. Localización POMCA

Además, de acuerdo con el Mapa 2. Mapa toma de coordenadas en campo, se evidencia que la ciénega se superpone en el POMCA Directos Bajo Magdalena entre el Banco y Plato – Código 2907, dicho POMCA se encuentra adoptado bajo la resolución conjunta N° 108 de 18 de marzo de 2019. De acuerdo a la zonificación

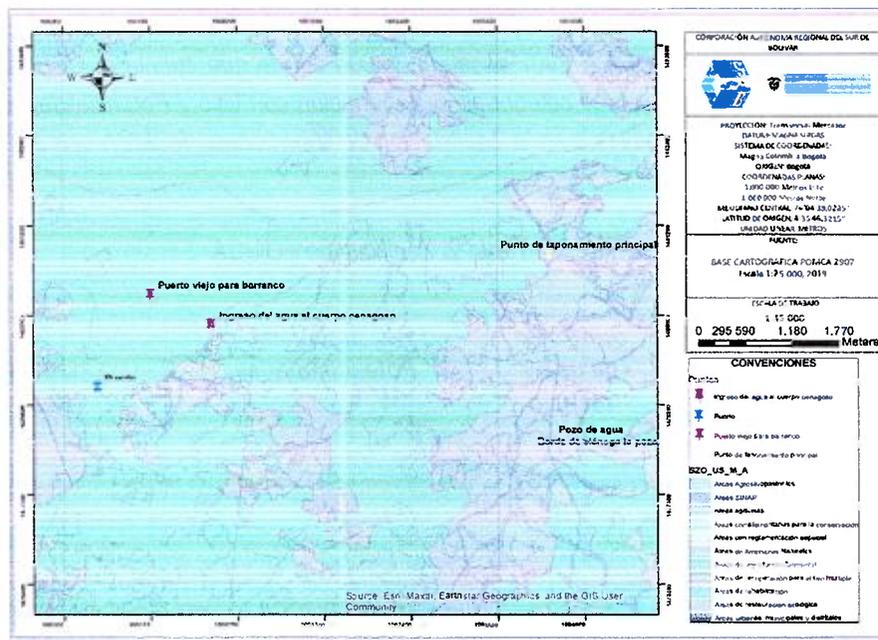
Figura 3. Zonificación POMCA.

ilustrada en el mapa 3 los puntos del 1 a 3, caen en áreas de importancia ambiental y el punto 4 en áreas de amenaza natural.

A partir de la Zonificación del POMCA 2907 escala 1:25.000 con la que cuenta la CSB; se indica que los puntos se encuentran en las siguientes categorías de ordenación con Uso y Potencialidades, Limitaciones y restricciones, los cuales son propuestos en la Zonificación del mencionado POMCA como se muestra en las siguientes tablas:

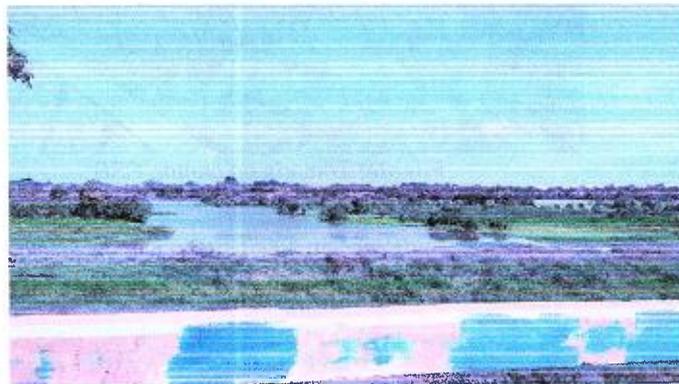
Se llevó a cabo una visita ocular con el propósito de atender una queja, la visita fue realizada en compañía del personero Henry Cossio Tafur y el señor Manuel Amariz (Campesino de la región). Partimos desde el municipio de Barranco de Loba para llegar a la Ciénega Mico, antes de llegar se evidenció que en el puente llamado el salto, había obstrucción por presencia de tapón y otras especies arbóreas, lo cual impide el flujo natural del agua.

Foto 1. Puente el salto

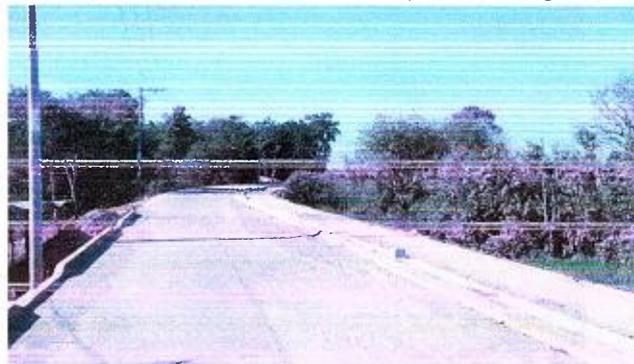
afectada, y el punto tomado en campo que se describe como punto de taponamiento principal en el figura 1, de acuerdo a lo manifestado es que a causa de minería informal en san martín de loba y la construcción de una nueva vía hicieron que se desviara parte de las conexiones hídricas, estando en campo se pudo evidenciar que efectivamente se estaba realizando una adecuación de una vía en concreto rígido y la presencia de minería informal en los patios de casas.

Foto 5. Construcción de vía con pavimento rígido.

6. *Desarrollo de Infraestructura Sostenible: Revisar y adaptar los proyectos de infraestructura, como la construcción de carreteras, para minimizar su impacto en los sistemas hídricos locales, incluyendo el diseño de pasos de agua adecuados.*

- e) Revisar y adaptar los proyectos de infraestructura, como la construcción de carreteras, para minimizar su impacto en los sistemas hídricos locales, incluyendo el diseño de pasos de agua adecuados.

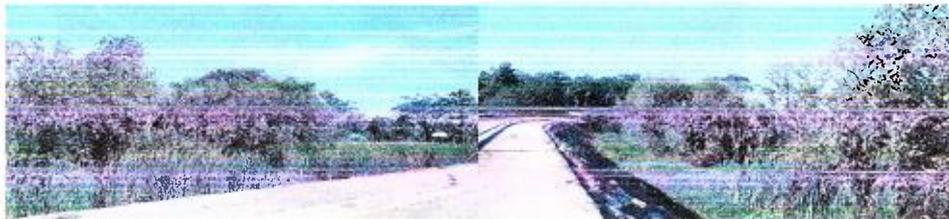
Foto 6. Punto de taponamiento principal

2. *Restauración de Conectividad Hídrica: Desarrollar un proyecto para remover físicamente la vegetación y otros obstáculos en los puntos críticos identificados para restaurar la conectividad entre las ciénagas y mejorar el flujo de agua.*

- a) Desarrollar un proyecto para remover físicamente la vegetación y otros obstáculos en los puntos críticos identificados para restaurar la conectividad entre las ciénagas y mejorar el flujo de agua.
