AVISO DE NOTIFICACIÓN No.217 DEL 02 DE ABRIL DE 2024.

AUTO No.002 DEL 04 DE ENERO DE 2024

POR MEDIO DEL CUAL SE ATIENDE UNA QUEJA Y SE TOMAN OTRAS DETERMINACIONES.

INFORME DE VISITA.

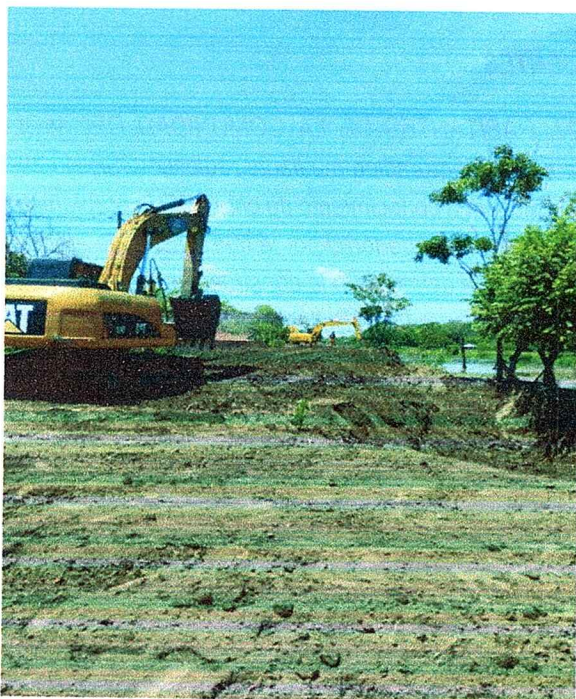
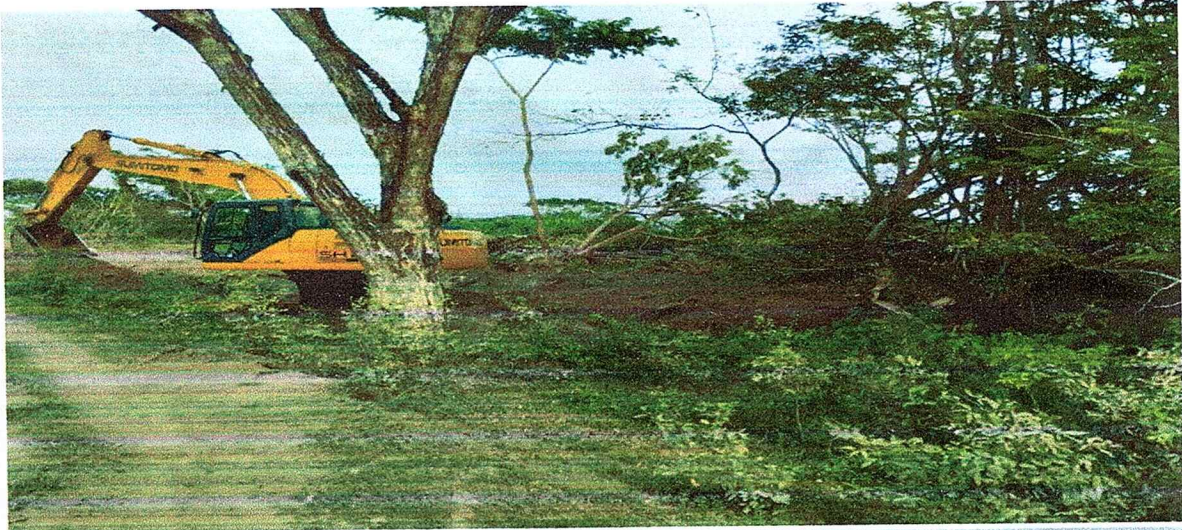
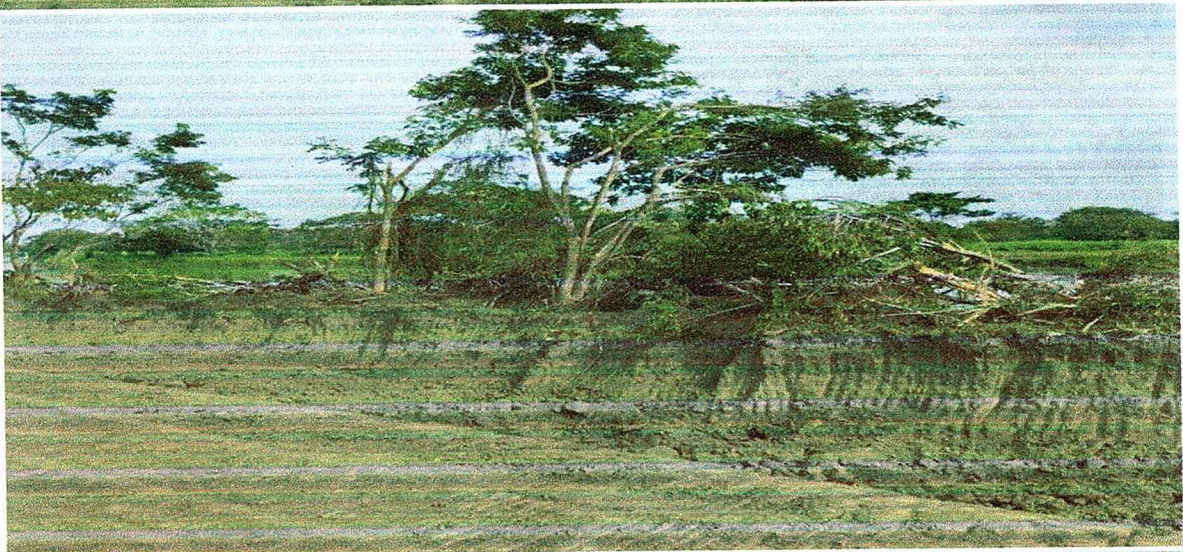
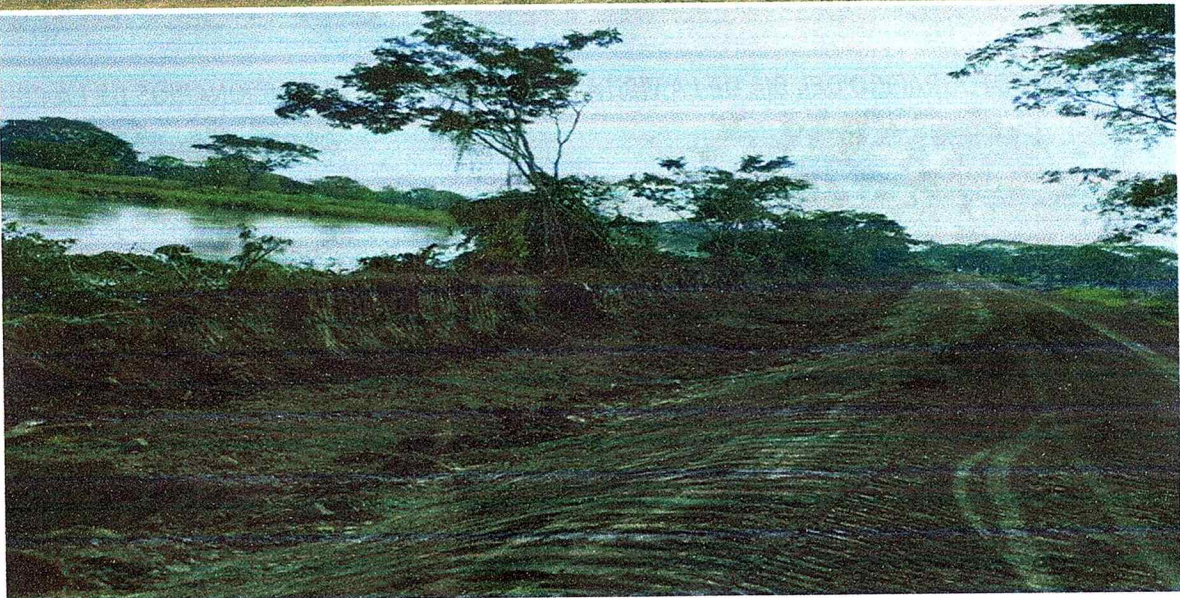
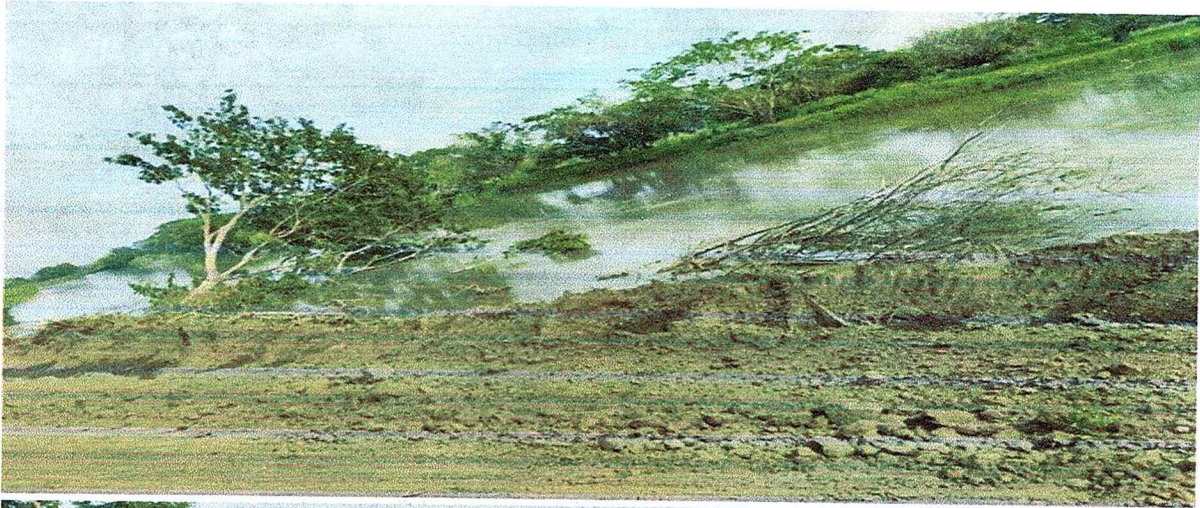
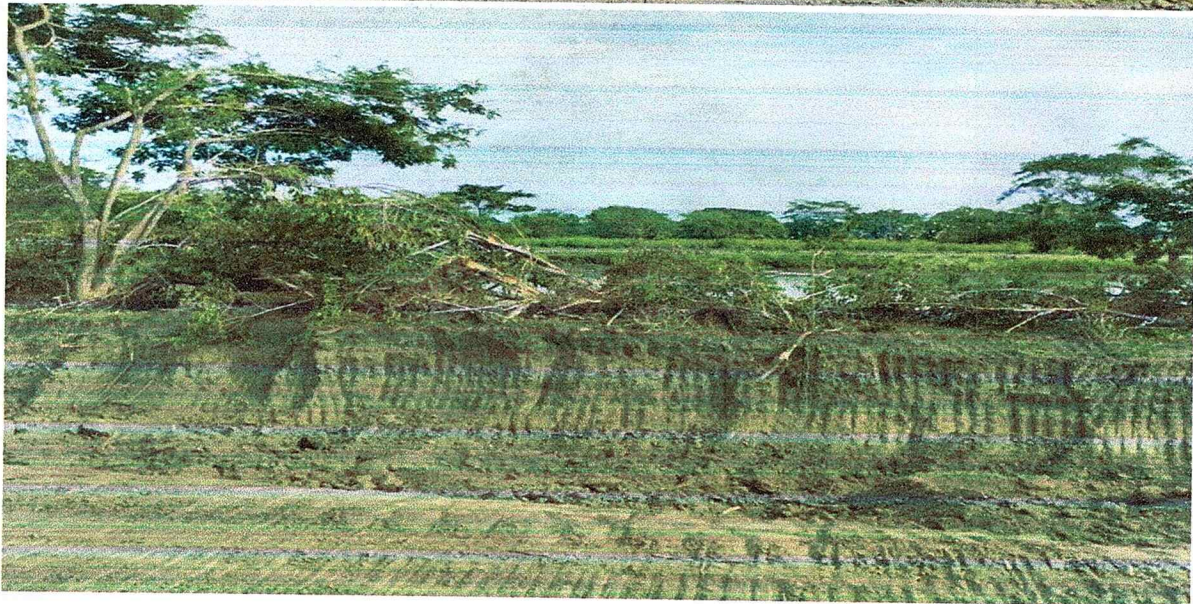
REGISTRÓ FOTOGRAFICO APORTADO POR LA COMUNIDAD EL DIA QUE ESTABAN TRABAJANDO LAS MAQUINARIAS

Luego de escuchar a la señora OSMITH MARTINEZ, comenzamos hacer el recorrido a lo largo del río donde el consorcio Dique Hatillo de Loba estaba realizando la construcción del Dique y se pudo evidenciar que utilizaron préstamo colateral de la orilla del brazo del caño, afectando los árboles localizados a la orilla de la ribera de este, algunos de estos árboles se encuentran en el suelo, secos por el tiempo que ya ha transcurrió y la mayoría que aún están en pie en la orilla quedaron aislados del Dique, cuando realizaron el préstamo colateral afectando la estabilidad de estos, dejando sus raíces prácticamente desnudas y superficiales, algunos de estos árboles que quedaron con las raíces desnudas ya se han volcado y la gran mayoría que se contabilizaron que están todavía en pie a medida que pase el tiempo tiende a caerse y más cuando llegue nuevamente las épocas de lluvias y fuertes inundaciones que ocasionan erosión y todos estas especies se volcaran, la mayoría se caen sobre el cauce del brazo del caño el Violo, lo que ocasionaría la sedimentación de este, una vez terminado el recorrido se pudo cuantificar e identificar las especies de los árboles afectados por los trabajos que realizaron trabajadores del consorcio Dique Hatillo de Loba, como son: Roble (26) árboles, Pera (1) árbol, mango (1) árbol, Pinta Canillo (15) árboles, Jobo (1) árbol, Guácimo (8) árboles, Uvero (1) árbol, Campano (15) árboles, Boca chino (1) árbol, Orejero (8) árboles, Camajón (3) árboles, Mora (1) árbol, Suan (2) árboles y Ceiba (1) árbol para un total de (84) árboles afectados al momento de hacer la intervención del préstamo colateral. Todo esto se puede apreciar a simple vista y como aparecen en los registros fotográficos tomados en el lugar de los hechos.

En estos registros fotográfico se puede observar la afectacion realizada al recurso forestal ubicado a la orilla del brazo del caño el Violo, en el tramo desde el corregimiento de Pueblo Nuevo hasta la vereda la Lucha jurisdicción del municipio de Hatillo de Loba, entre las coordenadas punto de inicio N 08°58'19.998" y W 074°20'22.746", Punto final N 08°58'9.198" y W 074°17'19.938", debido a los trabajos realizados con maquinaria en este tramo por parte del consorcio Dique Hatillo de Loba, además la comunidad nos aportó pruebas fotográficas en el momento de que las maquinas estaban realizando las actividades y derribando algunos arboles

Teniendo en cuenta la queja por la contaminación ambiental por la tala masiva de árboles y la destrucción de la rivera del Rio Violo, en campo se pudo verificar la afectacion de 84 árboles de las siguientes especies Roble, Pera, mango, Pinta Canillo, Jobo, Guácimo, Uvero, Campano, Boca chino, Orejero, Camajón, Mora, Suan y Ceiba, donde la mayoría de estos árboles se les afectaron su estabilidad en el suelo quedando con las raíces desnudas y prácticamente en el aire, por lo tanto estas especies tienden a volcarse, debido al préstamo colateral realizado supuestamente por el consorcio Dique Hatillo de Loba, no solamente afectaron el recurso forestal sino también la fauna silvestre que habita en estos árboles, por otra parte afectaron la ribera de la orilla del rio ocasionando afectacion al ecosistema del lugar, con las evidencias encontradas en campo, donde se constató que si hubo afectacion al suelo, a la fauna silvestre, al recurso forestal y al recurso agua, debido a la construcción del Dique que va desde el corregimiento de Pueblo Nuevo hasta la vereda la Lucha jurisdicción del municipio de Hatillo de Loba, Pero al momento de llegar al lugar no hubo flagrancia, pero la comunidad afirma que fue el consorcio Dique Hatillo de Loba como se evidencia en los registros fotográficos aportados por ello al momento que la maquinaria estaba trabajando en el lugar, supuestamente sin permiso de la autoridad ambiental, por lo tanto se recomienda abrir apertura de indignación preliminar con el fin de establecer la responsabilidad de los presuntos infractores, involucrado en los hechos descritos anteriormente.

Notificar al consorcio Dique Hatillo de Loba de no realizar tala de árboles y mucho menos realizar remoción de la rivera del brazo del caño "El Violo", sin previo permiso de la autoridad ambiental en este caso la CSB.
