CORPORACIÓN AUTÓNOMA REGIONAL DEL SUR DE BOLÍVAR - CSB

RESOLUCIÓN No. 372 DEL 09 DE MAYO DE 2024

“POR MEDIO DEL CUAL SE ATIENDE UNA QUEJA Y SE TOMAN OTRAS DETERMINACIONES”

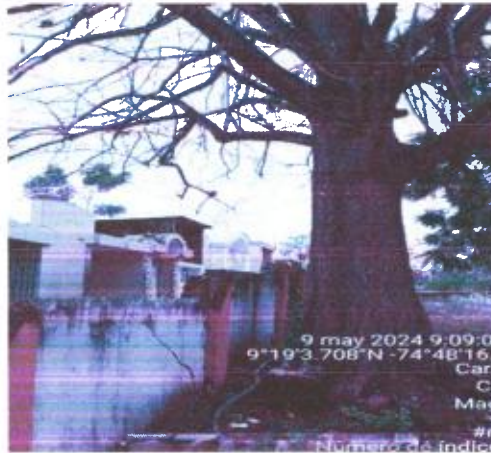
Una vez en el lugar de los hechos se procedió a verificar el individuo objeto de la tala, donde se corrobora la existencia de un arbol de la especie Ceiba Tolia (*Pachira quinata*), el cual se encuentra ubicado en las coordenadas geográficas N 9°19'3.708" y W -74°48'16.968", esta especie se encuentra plantada en la parte de adelante del cementerio central del corregimiento de Cascajal, se encuentra prácticamente pegada a la pared que protege el cementerio y sus raíces han deteriorado algunas bóvedas cercanas a él, ocasionando el levantamiento y relajamiento de la pared adyacente a esta especie, por lo que se considera que esta especie se le debe autorizar una tala de emergencia, debido a los daños que está ocasionando y al peligro que representa para la integridad física de las familia que viven cerca al lugar.

- La queja presentada Por la Junta de Acción Comunal del corregimiento de Cascajal Bolívar cumple con los requisitos mínimos exigidos por la norma para la autorización de la tala del arbol de la especie Ceiba Tolia (*Pachira quinata*), debido a que este arbol está relajando las paredes y bóvedas del cementerio central del corregimiento de Cascajal Bolívar, como se describe a continuación.

fotografía 1: Posición del árbol en el cementerio

- Para la actividad de tala se deberán tener en cuenta las siguientes recomendaciones:
- La tala del árbol debe ser efectuada de forma inmediata debido a las condiciones físicas del árbol, además debe ser realizada por profesionales y/o expertos en el tema, que contengan herramientas y equipos adecuados para dicha labor, tener cuidado de no verter al terreno aceites, gasolina u otro químico empleado en el aprovechamiento forestal, previniendo la contaminación del aire, agua y suelo. Así mismo recomendarle utilizar al máximo lo que le ofrezcan los árboles podados (tronco, ramas, hojas, flores, frutos, etc.) con el fin de optimizar los productos y Subproductos que estos puedan ofrecer, dejar limpio el sitio y disponer los residuos en el lugar que el Municipio de Magangué-Bolívar tiene establecido para tal fin.
