AUTO No. 035 DEL 11 DE ENERO DE 2024

POR MEDIO DEL CUAL SE INICIA UNA INVESTIGACIÓN ADMINISTRATIVA AMBIENTAL Y SE ADOPTAN OTRAS DISPOSICIONES.

El proyecto de AUTORIZACIÓN TEMPORAL NO. 506831, denominado como "CANTERA CAMPO ALEGRE" con propósito de explotación de material de construcción (arenas, recebo y gravas) para suministrar al proyecto conexo "MEJORAMIENTO EN CONCRETO ASFÁLTICO DE LA VÍA QUE CONDUCE DEL MUNICIPIO DE MORALES CON LA INTERSECCIÓN DE LA VÍA QUE CONDUCE DEL MUNICIPIO DE SIMITÍ AL CORREGIMIENTO DE CERRO DE BURGOS, EN EL MUNICIPIO DE SIMITÍ, DEL DEPARTAMENTO DE BOLÍVAR", se encuentra ubicado en Simití, un municipio de Colombia, en el Magdalena medio, ubicado en el departamento de Bolívar, a 584 kilómetros km de la capital departamental, Cartagena de Indias.. (ESTUDIO DE IMPACTO AMBIENTAL AT_506831)

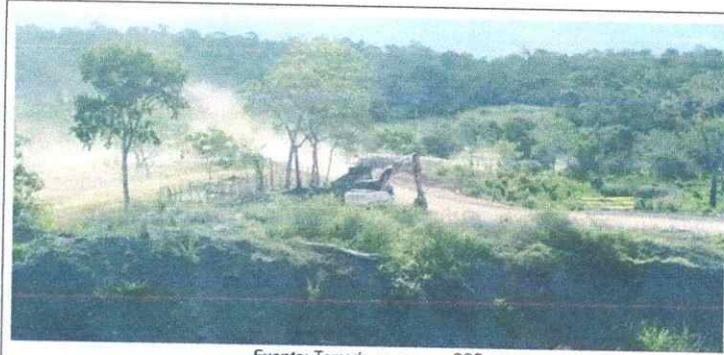
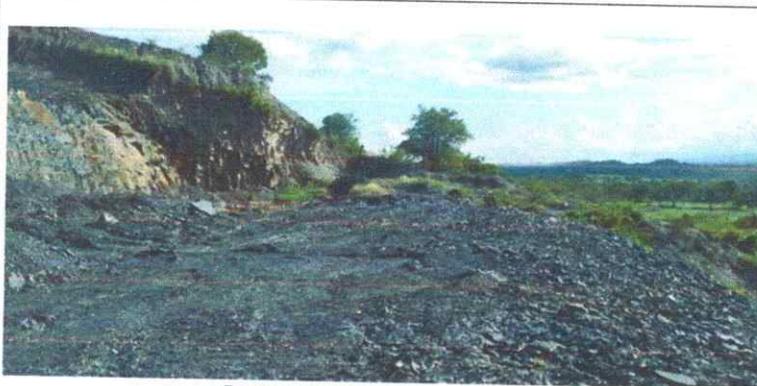
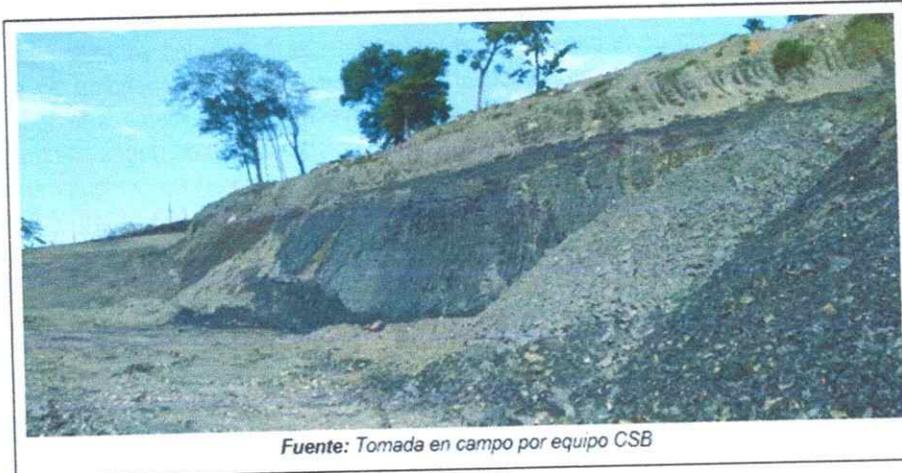
5. EVIDENCIAS FOTOGRÁFICAS.

Se tomaron fotografías detalladas de diversas áreas de la cantera para documentar visualmente el estado actual.

4. Durante la visita en campo, se observa que la Cantera no se encontraba en actividad de explotación de minerales, pero sí evidenciaron signos de extracción y aprovechamiento de los recursos minerales las siguientes coordenadas **X 4901453,25046 Y 2454696,94210** (MAGNA SIRGAS / Origen-Nacional), mineral que por su aspecto físico puede ser clasificada como lodolita la cual se clasifica como roca sedimentaria.

6. En el frente de explotación identificado en la coordenada **X 4901453,25046 Y 2454696,94210** (MAGNA SIRGAS / Origen-Nacional), no se logra definir el método de explotación pero se evidencia un gran avance y diseño de talud el cual tiene una altura aproximada de trece metros (**13 m Alto**) y una terraza de veinte metros de ancho (**20 m Ancho**) por unos treinta metros de largo (**30 m Largo**).

7. En esta área con coordenada **X 4901453,25046 Y 2454696,94210** (MAGNA SIRGAS / Origen-Nacional) se hallaron acumulaciones o acopios de material fragmentado que por su aspecto físico puede ser clasificada como lodolita la cual se clasifica como roca sedimentaria, el cual hace parte de los materiales de construcción.

11. Se requiere a esta Autorización Temporal, suspender de forma inmediata cualquier actividad dentro de la autorización, al frente de explotación con coordenadas **X 4901453,25046 Y 2454696,94210** (MAGNA SIRGAS / Origen-Nacional) hasta tanto se cuente con el debido instrumento ambiental otorgado por esta CAR.
