AUTO No. 0027 DEL 15 DE ENERO DE 2026

POR MEDIO DEL CUAL SE ATIENDE UNA QUEJA AMBIENTAL Y SE TOMAN OTRAS DETERMINACIONES

UBICACIÓN DE LA QUEJA EN EL CORREGIMIENTO EL RETIRO.

INFORME DE LA VISITA AL CORREGIMIENTO EL RETIRO.

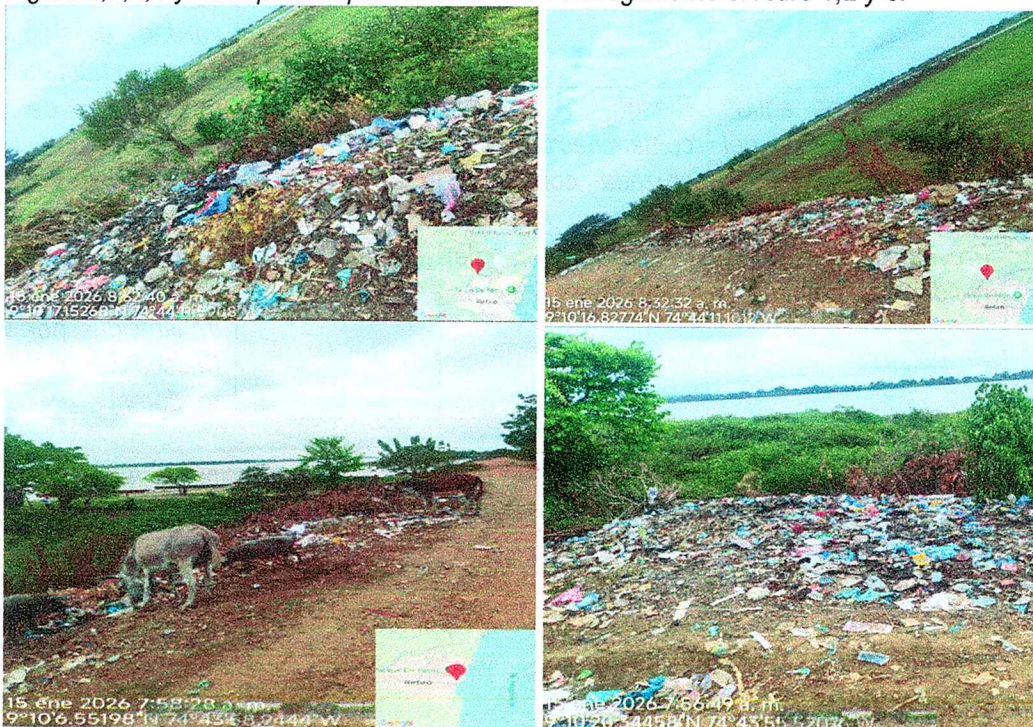
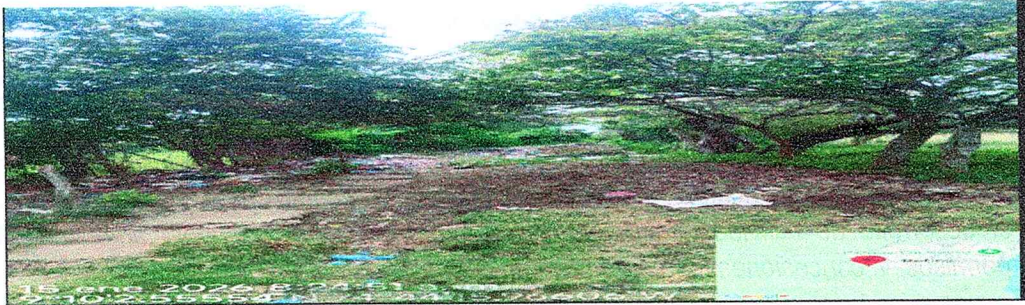
Figura 2,3,4,5 y 6. Depósitos puntos críticos en corregimiento el retiro 1,2 y 3.

Posteriormente, se dio inicio al recorrido de verificación de los puntos críticos señalados por el señor Astorga. El primer punto crítico se localiza en la entrada al corregimiento específicamente en las coordenadas geográficas N 9°10'16.82" W 74°44'11.10", y corresponde al primer punto crítico ubicado en el talud externo del Jarillón, el cual presenta una longitud aproximada de (115 m), donde se evidencia la disposición inadecuada de residuos sólidos directamente sobre el suelo.

El segundo punto crítico se ubica en las coordenadas N9°10'19.34" W 74°44'02.75", igualmente sobre el talud externo del Jarillón, con una longitud aproximada de (225 m), presentando condiciones similares de disposición incontrolada de residuos sólidos.

El tercer punto crítico corresponde a la vía de acceso al corregimiento de Guazo, localizado en las coordenadas N9°10'02.48" W74°44'15.90", en un área aproximada de (90 m²), donde también se evidencia la disposición inadecuada de residuos sólidos sin ningún tipo de manejo técnico o ambiental.

En todos los puntos mencionados se observó la disposición directa de residuos sólidos sobre el suelo, sin medidas de control, tratamiento o aprovechamiento.

Suelo: La afectación a este recurso es significativa, ya que la disposición de los residuos se realiza de manera descontrolada y sin cumplir criterios técnicos. El suelo actúa como receptor de diversos tipos de residuos, incluyendo desechos sólidos, escombros y líquidos generados por la descomposición de los residuos (lixiviados), lo que deteriora sus características físicas y químicas del mismo.

Agua: Se identificó la presencia de un cuerpo de agua cercano, correspondiente a un humedal interno, el cual podría estar siendo afectado por la disposición inadecuada de residuos sólidos en el área. Dado que el suelo no cuenta con sistemas de impermeabilización, una proporción significativa de los lixiviados generados durante los procesos de descomposición de los residuos se infiltra en el terreno, alcanzando los acuíferos subterráneos y comprometiendo potencialmente su calidad fisicoquímica y microbiológica.

Se requiere que municipio de Magangué realice la implementación de medidas inmediatas de control para evitar la disposición inadecuada de residuos sólidos entre ellas se encuentran las siguientes:

Se requiere la eliminación progresiva de los puntos de disposición ilegal y la recuperación ambiental de las áreas afectadas.

Gestionar la adecuación o cierre técnico de los puntos críticos identificado

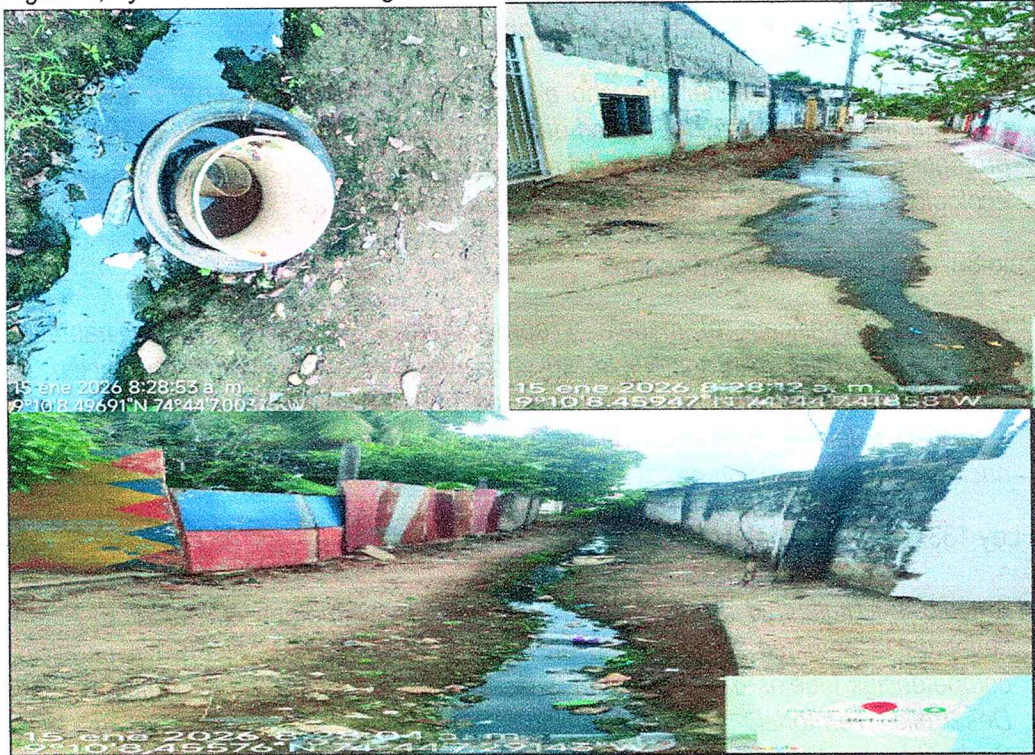
Figura 7,8 y 9. Vertimientos de agua domésticas.

Adicionalmente, en otro sector del corregimiento, ubicado en las coordenadas geográficas N9°14'21.49" W 74°45'22.08", cercano al centro de salud y al punto donde se localiza la llave de paso del acueducto corregimental, se evidenció un vertimiento de aguas residuales domésticas que fluye directamente sobre la vía pública. Esta situación representa un riesgo potencial para la salud pública, debido a la proximidad de la tubería de distribución de agua para consumo humano y la posible interacción o contaminación cruzada con las aguas residuales.

Vertimiento: en la visita no se vieron aguas escorrentías solo en el punto específico cercano al centro de salud, lo cual genera riesgos porque está cercano a la llave de paso del acueducto y estos vertimientos favorecen la proliferación de vectores y genera riesgos significativos para la salud humana.

Realizar inspección sanitaria en el área afectada por el vertimiento de aguas residuales.

Se requiere que la junta de acción comunal o las personas encargadas de la administración del acueducto corregimental realicen el traslado de la llave de paso para el abastecimiento de recurso debido a que esto genera un riesgo sanitario asociado infraestructura del acueducto.

Se requiere junta de acción comunal o las personas encargadas de la administración del acueducto corregimental implemente medidas de protección de la red de distribución de agua potable, especialmente en el sector cercano al centro de salud.
