AUTO No. 0237 DEL 19 DE MAYO DE 2026

**POR MEDIO DEL CUAL SE ATIENDE UNA QUEJA AMBIENTAL Y SE TOMAN OTRAS DETERMINACIONES**

**3. INFORME DE VISITA AL BARRIO SUR CRA 2 CL LAS DELICIAS -72, EN EL MUNICIPIO DE MAGANGUÉ**

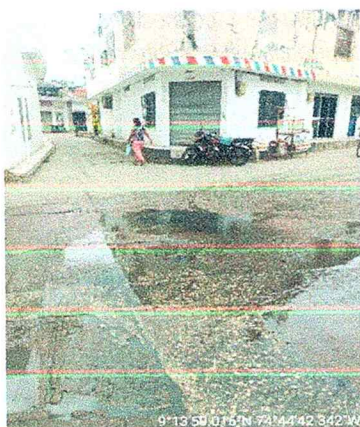
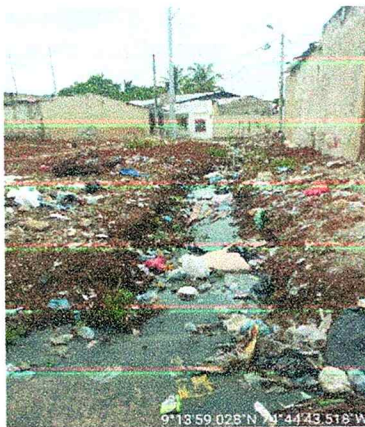
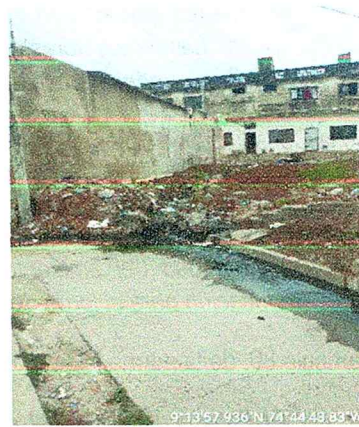
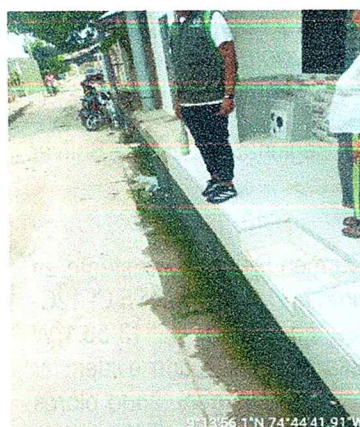
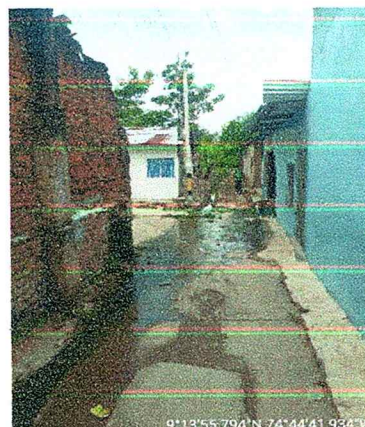
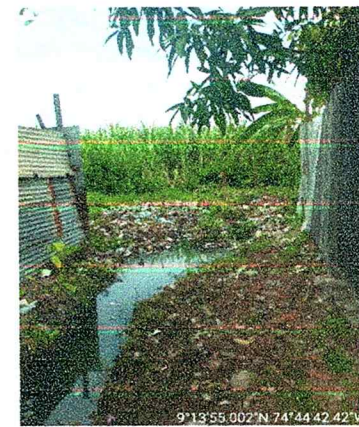
### 3. EVIDENCIA FOTOGRAFICA

En atención a lo conversado, se procedió con la identificación de la fuente generadora de las Aguas Residuales, mediante el seguimiento de su curso; Durante el recorrido se evidenció un desbordamiento proveniente de un manjól ubicado en la calle La Esperanza (Coordenadas N9°13'59.016" W74°44'42.342").

Continuando con la inspección, se detectó una canalización en un lote (Coordenadas N9°13'57.936" W74°44'43.83") que desvía el flujo del agua residual hacia la calle donde se atendió la visita. Aparte se constató que estos vertimientos desembocan en la ciénaga Baracoa, cuerpo de agua natural, colindante con el barrio La Unión (Coordenadas N9°13'55.002" W74°44'42.42").

Se determinó que el sistema de drenaje opera de manera combinada, donde convergen aguas residuales y pluviales. Esta condición sumada a la inadecuada disposición de residuos sólidos en el mercado Baracoa del municipio de Magangué, Bolívar, provoca colmatación de las redes, ocasionando colapso en el sistema, derivando en los desbordamientos recurrentes observados en la zona.

1. El área objeto de visita se encuentra ubicada Barrio La Unión Cra 5 Cl 12C-12 en el municipio de Magangué, Bolívar, (Coordenadas N9°13'56.1"W 74°44'41.91"), donde se evidencia contaminación ocasionada por desbordamiento de Aguas Residuales.

5. Se solicita a la Alcaldía de Magangué gestionar una visita de inspección ocular en el barrio La Unión para evaluar los impactos asociados por estancamiento de aguas servidas. Asimismo, se requiere evaluar el sistema de drenaje pluvial cercano al mercado Baracoa para evitar la combinación con aguas servidas. Finalmente, se solicita realizar limpieza en el sector del mercado para prevenir la colmatación de las redes por arrastre de residuos sólidos.
6. Se solicita a la empresa Veolia realizar una verificación técnica de sus redes de distribución en la zona mencionada.

1. La Alcaldía de Magangué realice una visita de inspección ocular, para evaluar los impactos asociados por estancamiento de aguas servidas. Asimismo, se requiere evaluar el sistema de drenaje pluvial cercano al mercado Baracoa para evitar la combinación con aguas servidas. Finalmente, se solicita realizar limpieza en el sector del mercado para prevenir la colmatación de las redes por arrastre de residuos sólidos.

2. La empresa Veolia realice una verificación técnica de sus redes de distribución en las siguientes coordenadas geográfica N9°13'56.1"W 74°44'41.91".
