AUTO No. 001 DEL 05 DE ENERO DE 2026

POR MEDIO DEL CUAL SE ATIENDE UNA QUEJA AMBIENTAL Y SE TOMAN OTRAS DETERMINACIONES

3. INFORME DE VISITA DE INSPECCIÓN OCULAR BARRIO VILLA FANNY.

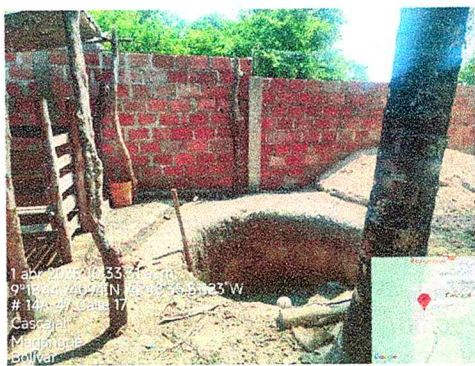
5. El agua residual no domestica resultante de la actividad, es conducida por un canal hecho en cemento y son vertidos a la calle, en cuanto al primer corral en lo que refiere a los otros dos corrales los vertimientos están directamente al suelo y las aguas quedan retenidas en el suelo para que puedan refrescarse los ejemplares. El vertimiento en el sitio se realiza sin un previo tratamiento.

Figura N°2. Cuneta de vertimiento y Poza séptica artesanal. Figura N.º 3. Modulo 1.

7. Se requiere suspensión del vertimiento al suelo de las aguas residuales, producto de la crianza de cerdos de traspatio, ocasionado por la actividad pecuaria
8. Se requiere dar traslado a la Alcaldía Municipal para lo de su competencia.
9. El vertimiento sin los permisos acarrea sanciones establecidos en la ley 1333 de 2009 y la ley 2387 de 2024.

ARTÍCULO SEGUNDO: Ordenar como medida preventiva en los términos del artículo 31 de la ley 1333 de 2009, la suspensión inmediata del vertimiento al suelo de las aguas residuales derivadas de la actividad Porcícola desarrollada en el inmueble ubicado en las siguientes coordenadas geográficas N 09°18'44.7" W74°48'35.5".

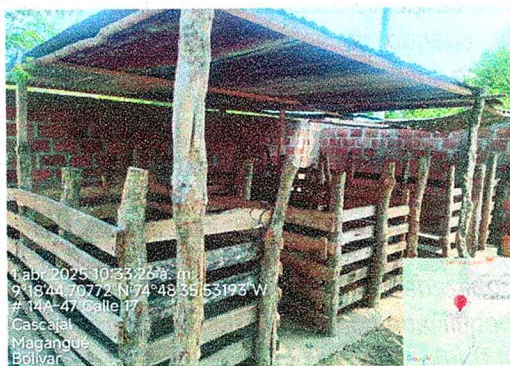
El día 1 de diciembre de 2025, como funcionario adscrito a la Subdirección de Gestión Ambiental, me desplace al barrio Villa Fanny, ubicado en el corregimiento de Cascajal, municipio de Magangué, en compañía de la Policía Ambiental y Ecológica, con el fin de atender la queja interpuesta por los habitantes de este barrio, exactamente en las coordenadas geográficas N09°18'44.7" W74°48'35.5". Durante la visita fui atendida por la señora Brunilda Serpa, identificada con cedula de ciudadanía No. 33.206.687 expedida en Magangué; al realizar la inspección ocular se pudo evidenciar que en la vivienda se está desarrollando una actividad porcícola en el área de traspatio, encontrándose tres módulos: en el módulo No.1, construido en madera y concreto, con piso de cemento, habían cuatro (4) corrales en los cuales había un (1) ejemplar adulto; en otro sector del traspatio del predio, se evidencio un segundo modulo, cubierto con zinc y dividido por estacas de madera con piso de cemento, y nueve (9) lechones destetos; y un tercer modulo, construido en madera, sin piso de cemento, en cuyo interior se encontraron tres (3) ejemplares adultos.
