**AUTO No. 0237 DEL 19 DE MAYO DE 2026**

**POR MEDIO DEL CUAL SE ATIENDE UNA QUEJA AMBIENTAL Y SE TOMAN OTRAS DETERMINACIONES**

**3. INFORME DE VISITA AL BARRIO SUR CRA 2 CL LAS DELICIAS -72, EN EL MUNICIPIO DE MAGANGUÉ**

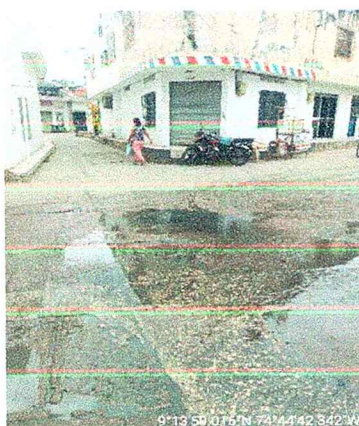
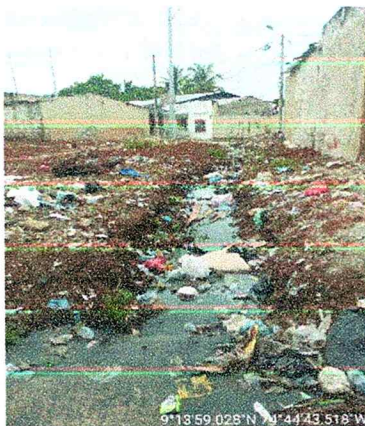
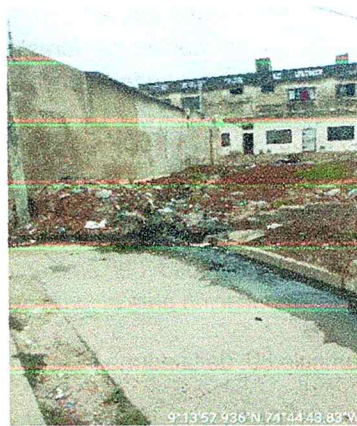
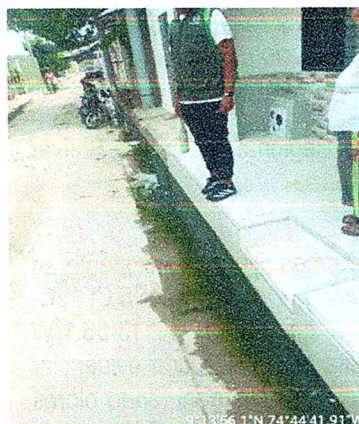
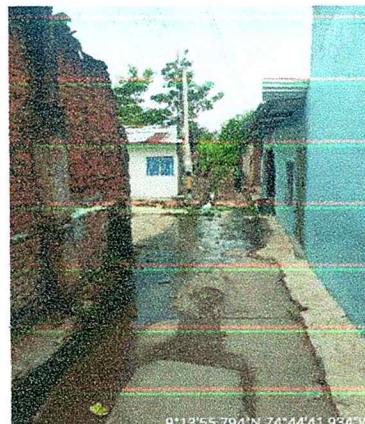
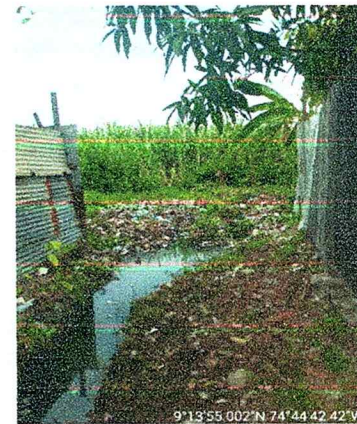
### 3. EVIDENCIA FOTOGRAFICA

En atención a lo conversado, se procedió con la identificación de la fuente generadora de las Aguas Residuales, mediante el seguimiento de su curso; Durante el recorrido se evidenció un desbordamiento proveniente de un manjól ubicado en la calle La Esperanza (Coordenadas N9°13'59.016" W74°44'42.342").

Continuando con la inspección, se detectó una canalización en un lote (Coordenadas N9°13'57.936" W74°44'43.83") que desvía el flujo del agua residual hacia la calle donde se atendió la visita. Aparte se constató que estos vertimientos desembocan en la ciénaga Baracoa, cuerpo de agua natural, colindante con el barrio La Unión (Coordenadas N9°13'55.002" W74°44'42.42").

Se determinó que el sistema de drenaje opera de manera combinada, donde convergen aguas residuales y pluviales. Esta condición sumada a la inadecuada disposición de residuos sólidos en el mercado Baracoa del municipio de Magangué, Bolívar, provoca colmatación de las redes, ocasionando colapso en el sistema, derivando en los desbordamientos recurrentes observados en la zona.

1. El área objeto de visita se encuentra ubicada Barrio La Unión Cra 5 Cl 12C-12 en el municipio de Magangué, Bolívar, (Coordenadas N9°13'56.1"W 74°44'41.91"), donde se evidencia contaminación ocasionada por desbordamiento de Aguas Residuales.

3. Que en el barrio La Unión se evidencia disposición inadecuada de Residuos Sólidos.
4. Que se atendió la queja presentada por la señora Carmen Reinél, sin embargo, esta no pudo ser ubicada ni contactada, aun así, la queja fue atendida por la señora Carmen Navarro identificada con cedula de ciudadanía 33.283.011.

1. La Alcaldía de Magangué realice una visita de inspección ocular, para evaluar los impactos asociados por estancamiento de aguas servidas. Asimismo, se requiere evaluar el sistema de drenaje pluvial cercano al mercado Baracoa para evitar la combinación con aguas servidas. Finalmente, se solicita realizar limpieza en el sector del mercado para prevenir la colmatación de las redes por arrastre de residuos sólidos.

2. La empresa Veolia realice una verificación técnica de sus redes de distribución en las siguientes coordenadas geográfica N9°13'56.1"W 74°44'41.91".
