**CORPORACIÓN AUTÓNOMA REGIONAL DEL SUR DE BOLÍVAR - CSB**

**ASUNTO:** COMUNICACIÓN DEL ACTO ADMINISTRATIVO– AUTO No. 0295 DEL 29 DE MAYO DE 2026.

**POR MEDIO DEL CUAL SE ATIENDE UNA QUEJA AMBIENTAL Y SE TOMAN OTRAS DETERMINACIONES**

**2. NFORME DE VISITA AL CORREGIMIENTO DE SAN ANTONIO, BARRANCO DE LOBA, BOLÍVAR**

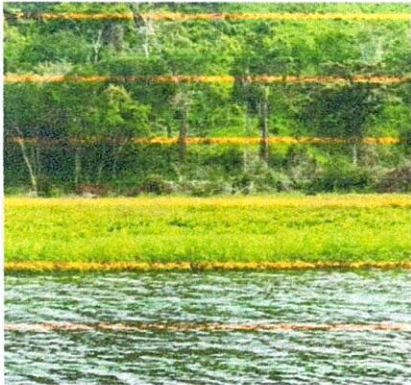
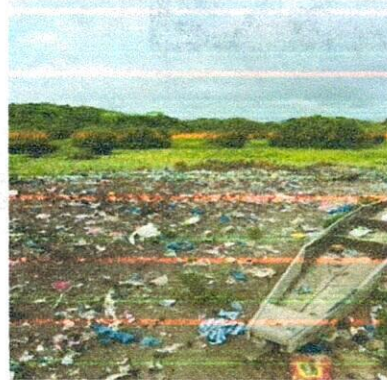
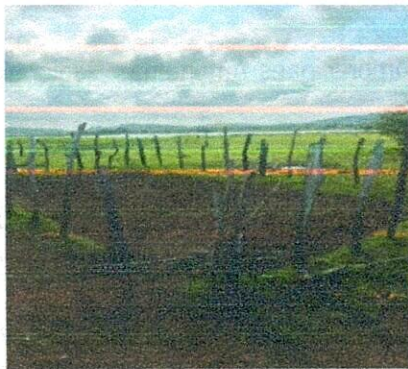
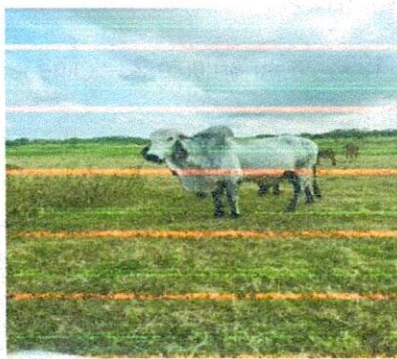
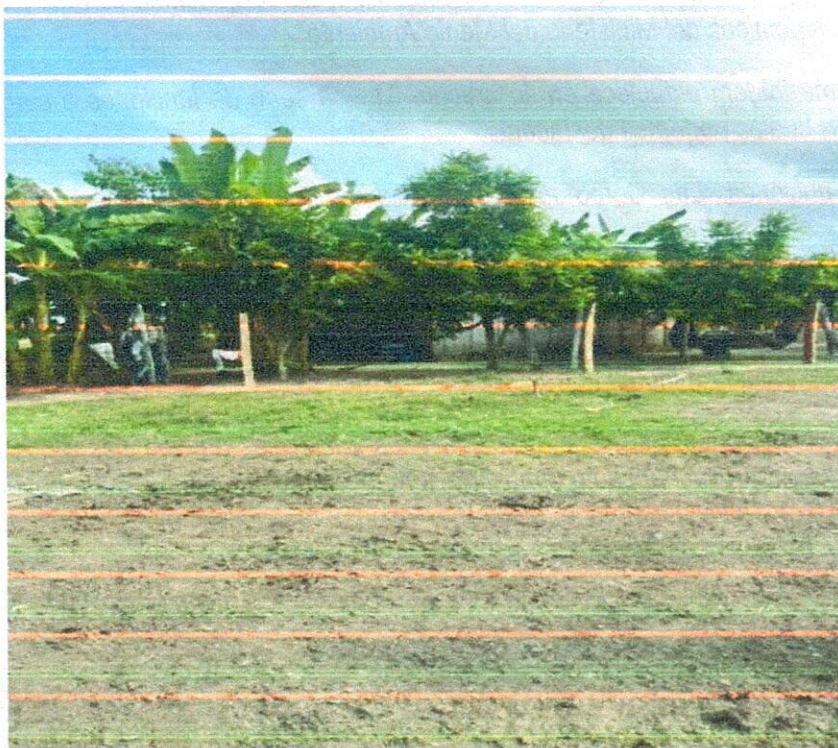
#### REGISTRO FOTOGRAFICO

El día 26 de marzo de 2026, se realizó visita técnica al corregimiento de San Antonio de Palmito, jurisdicción del municipio de Barranco de Loba (Bolívar), con el fin de verificar los hechos descritos en el Auto N° 0946 del 13 de noviembre de 2024. Durante la inspección, se contó con el acompañamiento del señor Jorge Alexander Cerpa Toloza, identificado con cédula de ciudadanía No. 1.033.746.240, así como de otros habitantes del sector, quienes manifestaron diversas problemáticas ambientales en la Ciénega Mata Tigres, Se evidencia una grave afectación ambiental en la ciénega, asociada principalmente a procesos de sedimentación, los cuales han venido alterando la dinámica hídrica natural del ecosistema. Adicionalmente, se reporta la ocupación progresiva de áreas del cuerpo de agua, las cuales están siendo

intervenidas y transformadas en potreros, presuntamente por personas no identificadas, quienes se negaron a suministrar información. Estas acciones han generado una pérdida significativa de cobertura vegetal y la modificación del uso del suelo, afectando un ecosistema de especial importancia ecológica. Durante la inspección, y con base en información suministrada por la comunidad, se identificaron actividades de deforestación de especies nativas, presuntamente realizadas por la señora Ludys Epalza Jiménez, quien estaría aprovechando sectores de la ciénaga para uso particular. Las especies intervenidas se encuentran relacionadas en la tabla (2) correspondiente. Como consecuencia de estas actividades, se ha producido una degradación del hábitat natural de la fauna silvestre, la cual anteriormente utilizaba esta zona como refugio. Las especies afectadas se encuentran identificadas en la Tabla (3) Asimismo, se reporta afectación en el sector La Tapada del Caño Mico, donde la disminución de la cobertura vegetal y la alteración del ecosistema han impactado negativamente la disponibilidad de alimento y las condiciones de hábitat para las especies presentes.

5. En el área se observó la adecuación de zonas humedales temporales en área de playones, han adecuado terreno para establecimiento de potreros destinados a actividades ganaderas, ocasionando impactos negativos sobre las funciones ecológicas del ecosistema y favoreciendo procesos de deterioro ambiental en el área.
