CORPORACIÓN AUTÓNOMA REGIONAL DEL SUR DE BOLÍVAR - CSB

RESOLUCIÓN No. 021 DEL 08 DE ENERO DE 2025

POR MEDIO DEL CUAL SE OTORGA UN PERMISO DE TALA Y SE TOMAN OTRAS DETERMINACIONES.

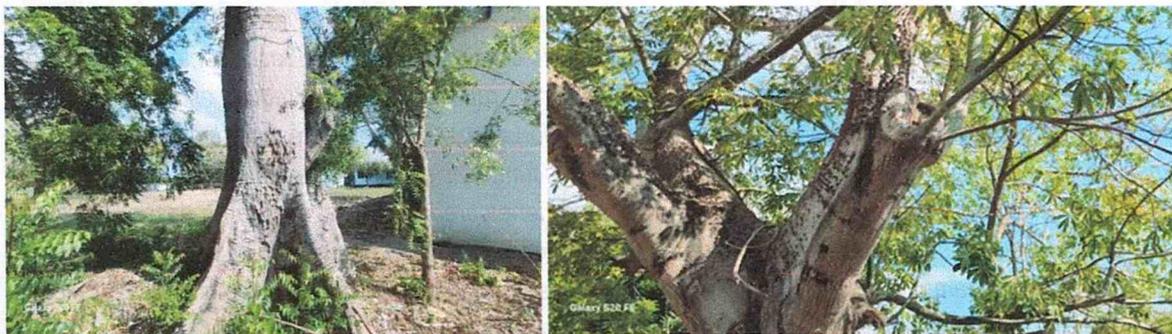
El árbol No. 2 corresponde a la especie Ceiba Bonga (Ceiba pentandra), ubicado al lado sur occidental del colegio, distante a 2 metros de la recién construida aula múltiple, en las coordenadas N 09° 21' 16.3" y W 74° 48' 40.0". Es un árbol que tiene 28 años de edad, fronda desbalanceada y densa, ramas gruesas, en regular estado fitosanitario porque posee ramas y tronco necrosado debido al ataque de enfermedades fungosas e insectos barrenadores, raíces de gran grosor y aspás protuberantes. Dichas condiciones predisponen al árbol a un riesgo latente de caída hacia el aula múltiple con la consecuente ocurrencia de posibles accidentes por el desprendimiento de ramas o el volcamiento del árbol de Ceiba Bonga y con ello afectar la integridad física de la comunidad educativa y daños a esta construcción.

De acuerdo a lo anteriormente expuesto se recomienda otorgarle permiso para la tala de los cinco (05) árboles de las siguientes especies: cuatro (4) árboles de la especie Ceiba Bonga (Ceiba pentandra) y un (1) árbol de la especie Orejero (Enterolobium cyclocarpum) al señor José Miguel Medina Suárez, identificado con cedula de ciudadanía No. 92.558.523 expedida en Corozal Sucre, Rector de la Institución Educativa de Ceibal, Corregimiento de Ceibal, Municipio de Magangué Bolívar.

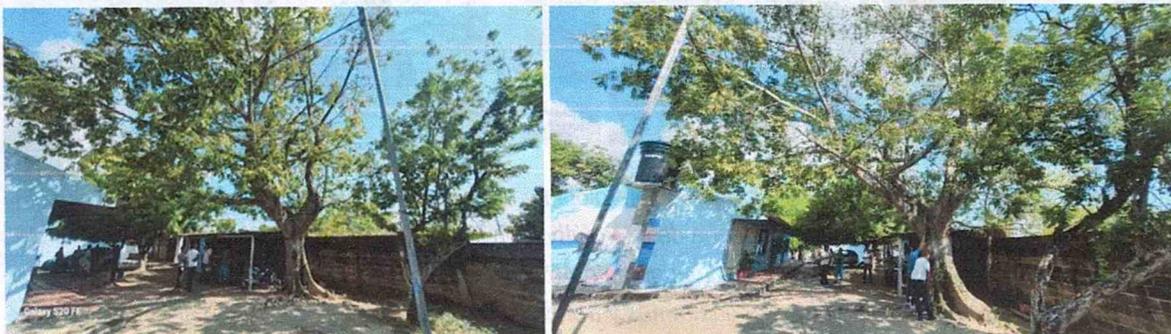
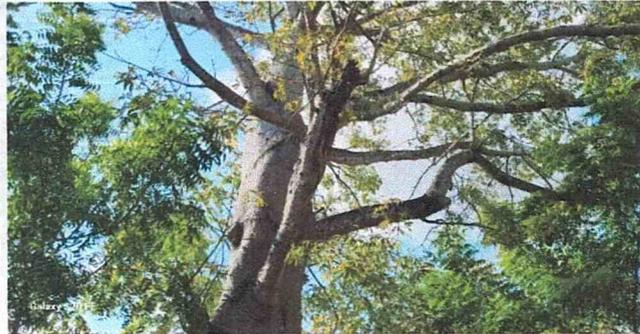
El árbol No. 3 corresponde a la especie *Ceiba Bonga* (*Ceiba pentandra*), ubicado al lado sur oriental del colegio, en las coordenadas N 09° 21' 17.1" y W 74° 48' 38.8", distante a 3 metros de la enramada de parqueo de motos y a 1 metro de la muralla perimetral del colegio. Es un árbol que tiene 10 años de edad, fronda desbalanceada y densa, ramas gruesas, en regular estado fitosanitario porque posee ramas y tronco necrosado debido al ataque de enfermedades fungosas e insectos barrenadores, raíces de gran grosor y aspas protuberantes. Dichas condiciones predisponen al árbol a un riesgo latente de caída hacia el inmueble de parqueo de vehículos y deterioro de la muralla de encierro del plantel con la consecuente ocurrencia de posibles accidentes por el desprendimiento de ramas o el volcamiento del árbol de *Ceiba Bonga* y con ello ocasionar posibles accidentes, daños del inmueble y/o afectar la integridad física de la comunidad educativa.

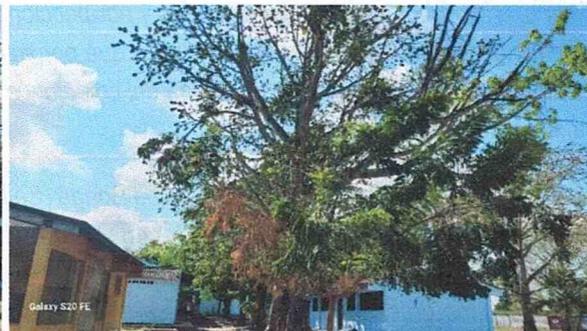
El árbol No. 4 corresponde a la especie *Ceiba Bonga* (*Ceiba pentandra*), ubicado en las coordenadas N 09° 21' 19.3" y W 74° 48' 39.3", al lado centro norte, cerca de aulas de clases y en frente del restaurante escolar. Es un árbol que tiene 28 años de edad, fronda desbalanceada y densa, ramas gruesas, en regular estado fitosanitario porque posee tronco necrosado debido a la mala cicatrización de heridas por el desprendimiento abrupto de ramas laterales que han facilitado el ataque de enfermedades fungosas e insectos barrenadores, también posee raíces de gran grosor y aspas protuberantes. Dichas condiciones predisponen al árbol a un riesgo latente de caída hacia la infraestructura educativa con la consecuente ocurrencia de posibles accidentes por el desprendimiento de ramas o el volcamiento del árbol de *Ceiba Bonga* y con ello afectar los inmuebles del plantel antes mencionado y la integridad física de la comunidad educativa.

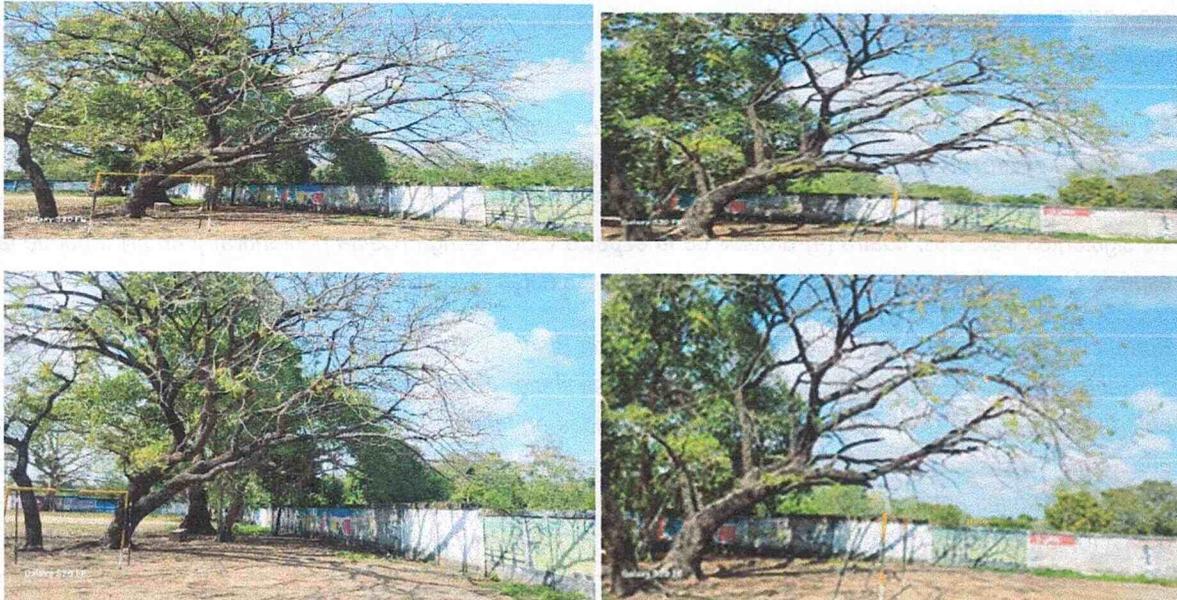
El árbol No. 5 corresponde a la especie *Orejero* (*Enterolobium cyclocarpum*), ubicado al lado norte del colegio, cerca de la muralla de encierro y de la cancha de microfútbol, en las coordenadas N 09° 21' 19.3" y W 74° 48' 39.9", con un grado de inclinación de aproximadamente 45°, posee densa fronda, ramas gruesas, en regular estado fitosanitario debido a que parte de sus ramas y tronco poseen necrosis por el ataque de enfermedades fungosas e insectos barrenadores. En esas circunstancias lo predisponen a su inminente caída hacia la pared limitrofe del colegio, de una portería de la cancha de microfútbol y ocasionar un gran daño, también la posible ocurrencia de accidente y/o afectaciones a la integridad física de la comunidad educativa.
