**RESOLUCIÓN No. 0399 DEL 06 DE OCTUBRE DE 2026**

**POR MEDIO DE LA CUAL SE OTORGA AUTORIZACIÓN DE OCUPACIÓN DE CAUCES, PLAYAS Y LECHOS Y SE TOMAN OTRAS DETERMINACIONES.**

**EVALUACIÓN DE DOCUMENTOS PRESENTADOS POR EL CONSORCIO CAÑO GUATACA 2026, IDENTIFICADO CON NIT 902.077.061-2 PARA EL PROYECTO: "CONTRATACIÓN DEL DESARROLLO DE ACTIVIDADES PARA LA RECUPERACIÓN Y ADECUACIÓN DEL CAÑO GUATACA EN LOS CORREGIMIENTOS DE EL PORVENIR, GUASIMAL Y EL GATO DEL MUNICIPIO DE SAN FERNANDO"**

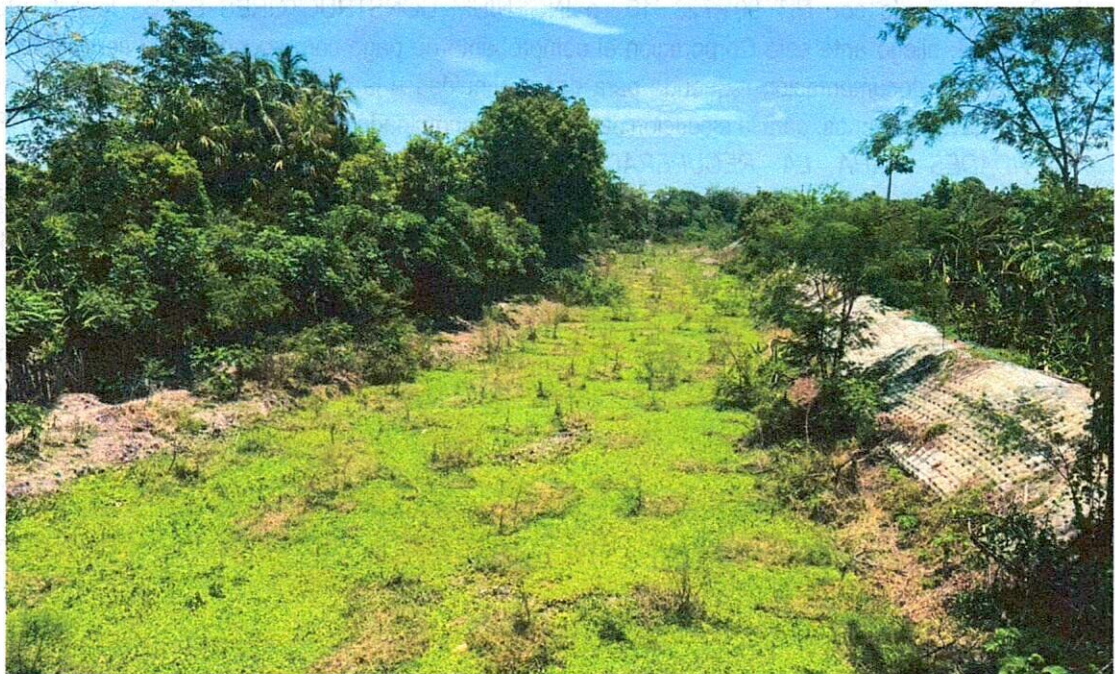
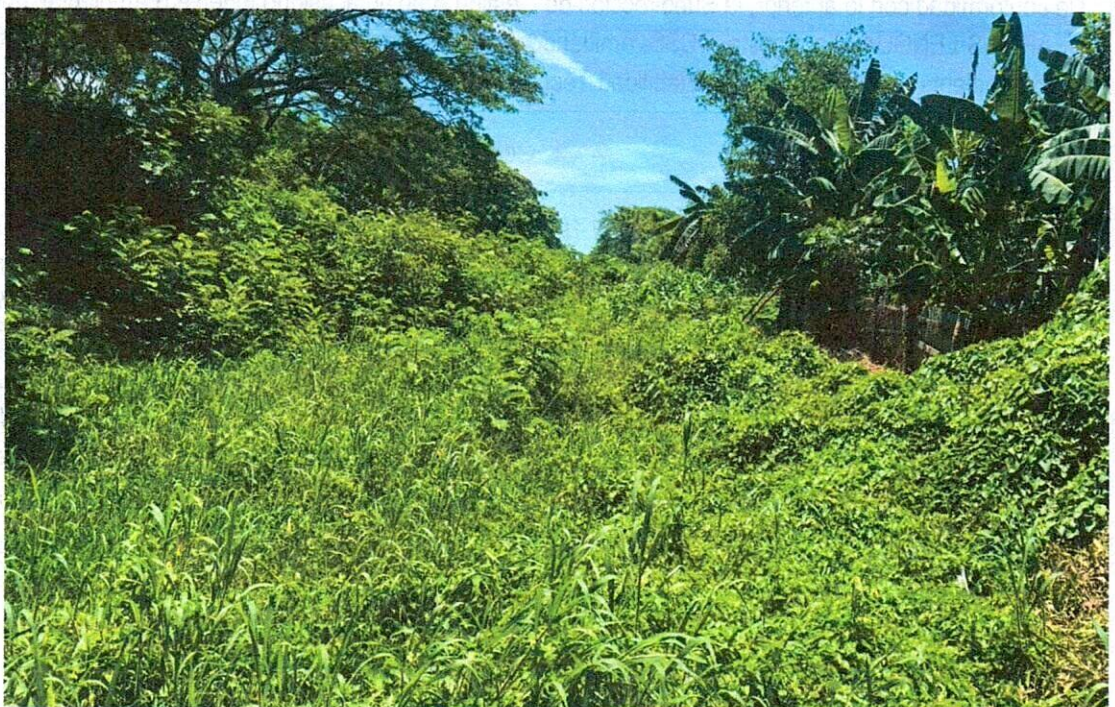
*El día 15 de septiembre de 2026 se realizó visita de inspección ocular en los corregimientos de El Gato, Guasimal y El Porvenir, en el municipio de San Fernando - Bolívar, para la evaluación de la solicitud de Permiso de Ocupación de Cauces, Playas y Lechos, tramitada por el Consorcio Caño Guataca 2026,*

para el proyecto denominado "Contratación del desarrollo de actividades para la recuperación y adecuación del Caño Guataca en los corregimientos de El Porvenir, Guasimal y El Gato del municipio de San Fernando, Bolívar". Durante la visita se contó con el acompañamiento de Milagros Otero, ingeniera civil del proyecto, quien orientó el recorrido por los diferentes sectores donde se proyecta la intervención del cauce. De acuerdo con la información suministrada durante la visita, las actividades se desarrollarán en tres sectores correspondientes a los corregimientos de El Gato, Guasimal y El Porvenir, con longitudes aproximadas de 740 metros, 1.200 metros y 940,62 metros, respectivamente. Durante el recorrido se evidenció que el Caño Guataca presenta condiciones de deterioro, observándose acumulación de material y abundante cobertura vegetal dentro del cauce, lo cual genera una reducción de la sección hidráulica. Por ende, el proyecto contempla la excavación del cauce y la conformación de los taludes, con el propósito de recuperar la sección hidráulica del Caño Guataca y mejorar la conducción del flujo.

Para constancia de lo anterior se muestra el siguiente registro fotográfico.
