AVISO DE NOTIFICACIÓN No. 163 DEL 21 DE ABRIL DE 2022.

AUTO NO. 906 DEL 28 DE DICIEMBRE DE 2021

Por medio del cual se Atiende una Queja y se imponen Obligaciones

INFORME DE VISITA AL SECTOR CALLE DE LOS MANGOS CERRO LA PUYA.

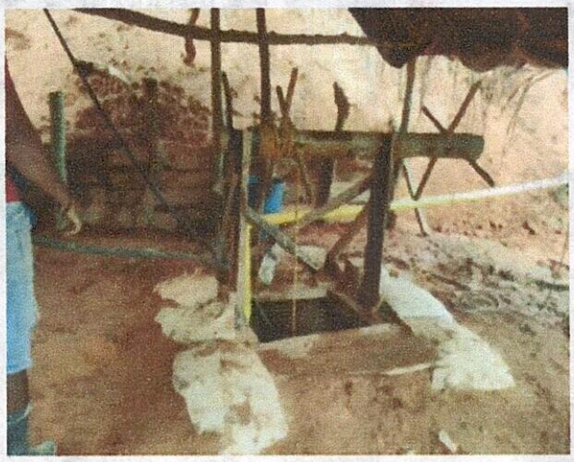
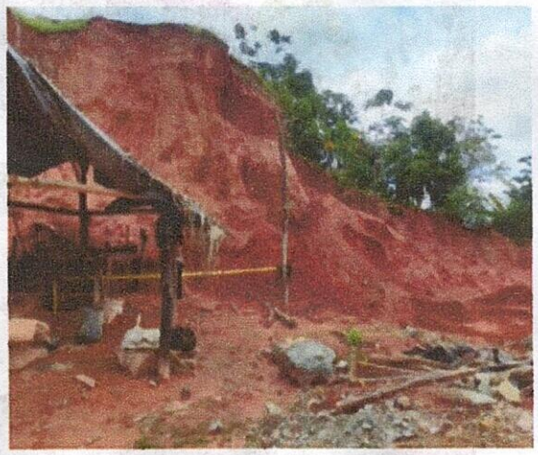
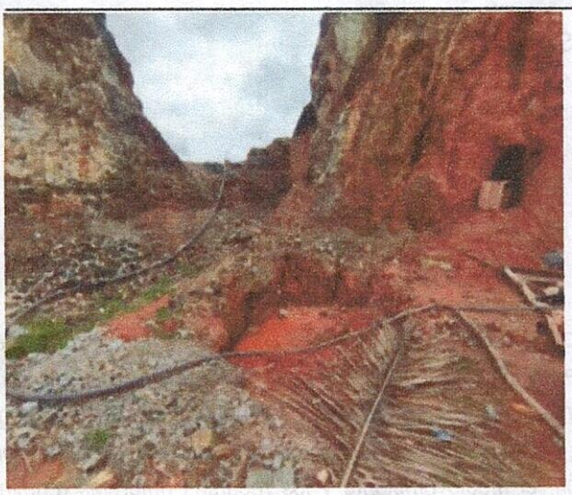
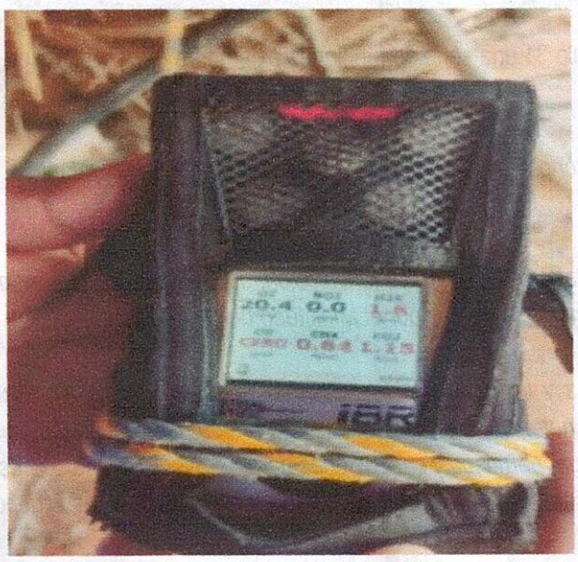
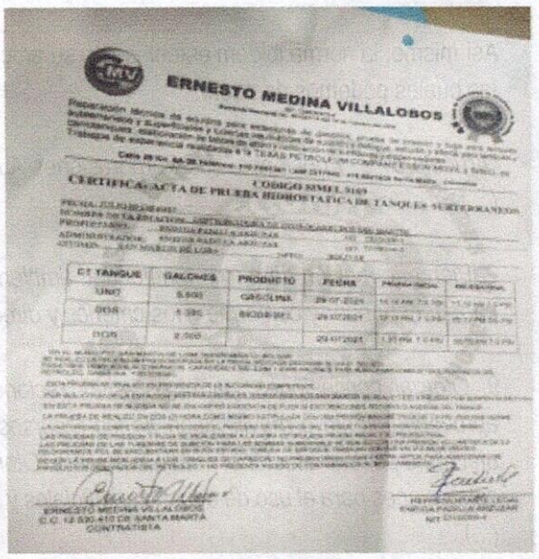
La perforación de minería subterránea realizada mide aproximadamente de 20 a 25 m de profundidad, se llevó a cabo remoción capa vegetal, pero no se evidencia otro tipo de afectación a la fauna o flora silvestre, porque esta actividad se ha desarrollado desde el mes de febrero de 2021, donde lo impactos a los recursos suelo y agua son graves.

• En las coordenadas N 08°56'5.52" W 74°2'23.17", TÍTULO MINERO 18725 se produjo un impacto ambiental grave y los efectos negativos fueron generados a los siguientes recursos: suelo y agua, sin desconocer que se también se afectaron leve los recursos flora y fauna.

Imagen 4, 5, 6, 7,8 y 9. El área donde se está realizando labores mineras, prueba de gases con el multidetector y la prueba hidrostática.

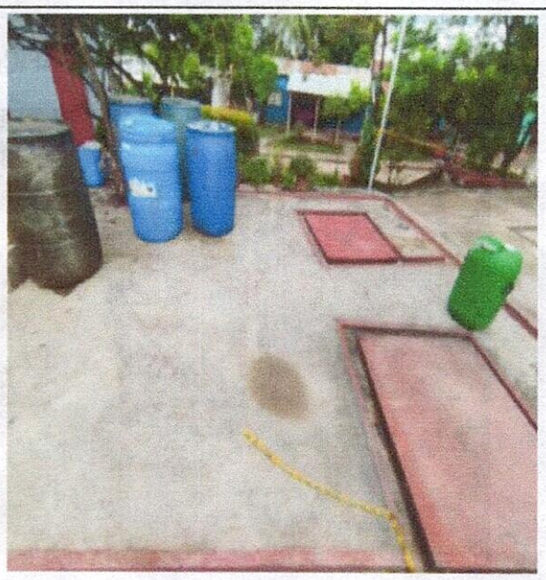
IMAGEN 10 Y 11 ESTACION DE SERVICIOS DISTRIHIDROSAN"

Es de aclarar que la única EDS cercana es la identificada DISTRIHIDROSAN, es decir se presume que por la excavación realizada y el nivel freático encontrarse puede existir fugas que generaron este brote de combustible en la labor minera.

Se debe realizar una nueva prueba hidrostática por un laboratorio certificado expedido por un organismo acreditado por ONAC bajo la norma NTC ISO /IEC 17021 o la que la modifique o sustituya así mismo con la norma ISO 17025, en los tanques de combustible donde al momento de realizarla se le informe a la corporación previamente para que realice el acompañamiento y la verificación en campo, o no tendrá validez el resultado de la misma esto a fin de darle un parte de tranquilidad a la comunidad y de corroborar la presencia de combustible que contamine el área.

Así mismo por prevención se sugiere implementar un método consiste en utilizar una barrera alrededor del tanque para dirigir el flujo de posibles fugas hacia el sistema de monitoreo intersticial el cual, está localizado entre el tanque y la barrera exterior. Esto por posiblemente encontrarse en una zona donde el nivel freático es muy alto se requiere que la barrera cubra completamente el tanque para evitar posibles fugas esto si se llegara a encontrar fugas en la prueba requerida.

• Se requiere que la EDS DISTRIHIDROSAN ubicada en las coordenada geográficas N 08°56'4.91" W 74°2'20.22" por encontrarse cerca el sitio del suceso y estar activa en su actividad de distribución de combustible al por mayor y detal, realice una nueva prueba hidrostática por un laboratorio certificado por un organismo acreditado por ONAC bajo la norma NTC ISO /IEC 17021 o la que la modifique o sustituya así mismo con la norma ISO 17025, en los tanques de combustible donde al momento de realizarla se le informe a la corporación previamente para que realice el acompañamiento y la verificación en campo, o no tendrá validez el resultado de la misma.
