AUTO No. 0491 DEL 31 DE JULIO DE 2026

POR MEDIO DEL CUAL SE REALIZA CONTROL Y SEGUIMIENTO A UNA AUTORIZACIÓN DE OCUPACIÓN DE CAUCE, PLAYAS Y LECHOS Y SE TOMAN OTRAS DETERMINACIONES.

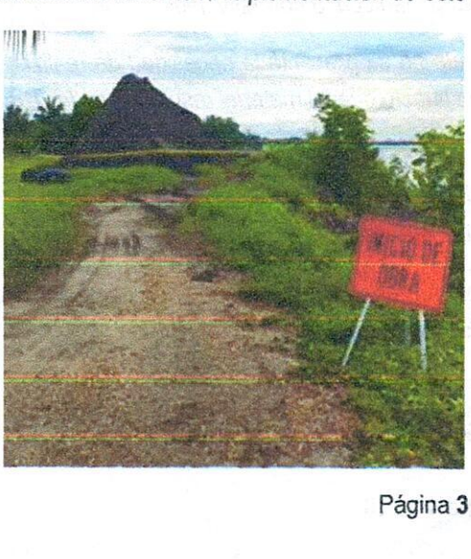
MMA FICHA – 1.3: Señalización frentes de obras y sitios temporales: *En el ICA presentado se describe las acciones implementadas sobre las señalizaciones en zonas de operaciones y vía dentro de la planta. Además, en los anexos se evidencia registro fotográfico sobre el cumplimiento de las acciones desarrolladas durante la implementación de este programa.*

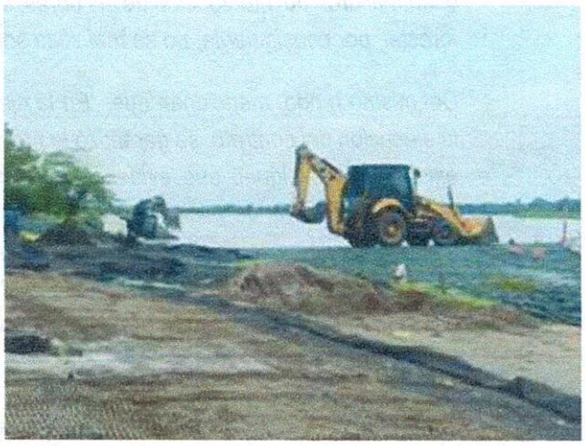
MMA FICHA – 1.9: Manejo de maquinaria, equipos y vehículos: *Revisando el ICA mencionan que el contratista realizó la verificación que durante el desarrollo del contrato las volquetas utilizadas en la obra contaran con los documentos vigentes de: técnico mecánico, SOAT, licencia de conducción, hoja de mantenimientos.*

Durante la ejecución del contrato, la maquinara utilizada en la obra contó con los documentos como ficha técnica, manifiestos de aduana, tarjeta de registro, póliza, registro de mantenimientos, igualmente a la maquinaria se les realizaron las respectivas inspecciones preoperacionales por parte del área de Seguridad y Salud en el Trabajo. A continuación, se presentan algunas fotografías de la maquinaria y vehículos durante el desarrollo del contrato, sin embargo, no existe soporte sobre el registro de mantenimiento como: lubricación de los vehículos, alineamiento y balanceo, número de inspecciones realizadas, fichas técnicas, SOAT, etc.

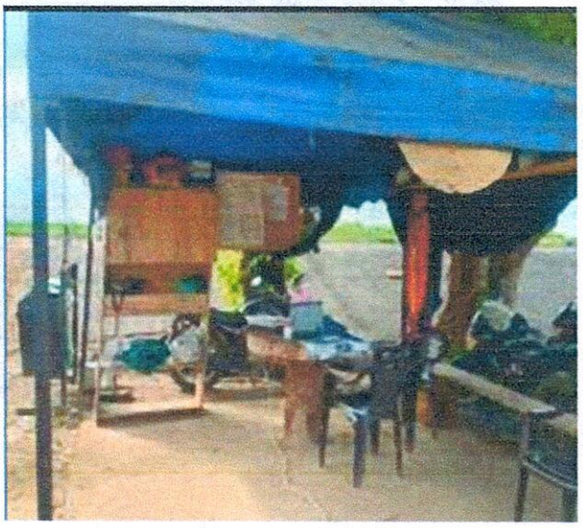
MMA FICHA – 1.10: Atención a la comunidad: *De acuerdo con el ICA presentado, el proyecto conto con un Punto de Atención Comunitario (PAC), el cual fue establecido de manera permanente en las instalaciones del campamento de obra como un espacio formal de interacción entre la comunidad y el equipo técnico y social del proyecto. Este punto se dispuso con el fin de garantizar un canal institucional, accesible y directo para la gestión de inquietudes, la orientación ciudadana y la articulación de procesos sociales asociados a la ejecución contractual.*
