CORPORACIÓN AUTÓNOMA REGIONAL DEL SUR DE BOLÍVAR - CSB

AUTO No. 0487 DEL 31 DE JULIO DE 2026

**POR MEDIO DEL CUAL SE ATIENDE UNA QUEJA AMBIENTAL Y SE TOMAN OTRAS DETERMINACIONES**

**1. UBICACIÓN DE LA QUEJA – BARRIO COSTA NUEVA**

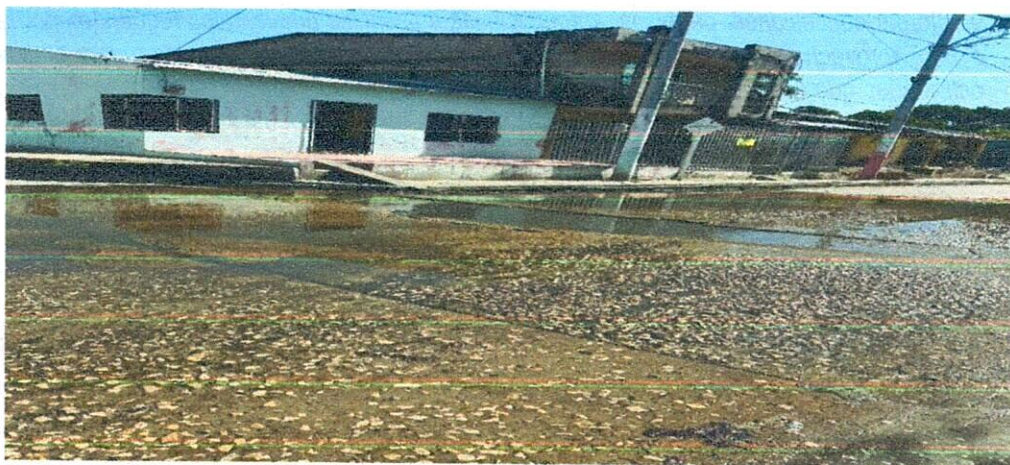
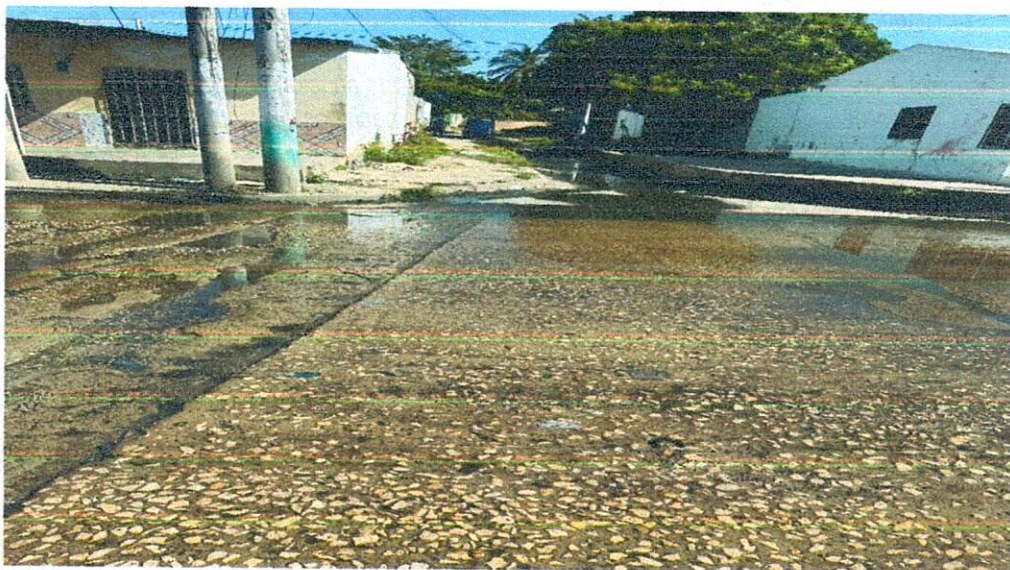
#### REGISTRO FOTOGRAFICO

Durante la visita se hizo el recorrido en las coordenadas descritas anteriormente y se evidencia una problemática de vertimiento de aguas residuales en el barrio Costa Nueva, la señora Aurora, manifestó que es constante y que además esta problemática existe desde hace más de 30 años, se pudo constatar que las intervenciones realizadas hasta el momento no han sido eficientes para eliminar ni mitigar de manera definitiva esta situación, así mismo la señora Aurora menciona que los niños enfrentan enfermedades y las soluciones han sido temporales, además comenta que en tiempo de lluvias se vuelve más grave la problemática porque se crecen las aguas estancadas y sufren con los malos olores generados que atraen vectores y roedores.

- Suelo: la afectación al recurso es evidente debido a que el vertimiento se da de forma permanente producto de las viviendas cercanas que vierten sus aguas residuales domésticas y así mismo el suelo es el receptor de aguas.
- Agua: como el recurso suelo no posee ningún tipo de impermeabilización la mayor parte de los líquidos (aguas residuales domésticas y aguas de escorrentía) acumulada en el área por ser un bajo termina en cuerpos de agua subterráneos.
- Aire: en el área se generan olores ofensivos a la comunidad y proliferación de vectores constante.

| Entidad responsable | Requerimientos |
|---|---|
| Alcaldía Municipal de Magangué oficina de planeación, infraestructura y | Realizar una evaluación técnica de las condiciones de drenaje y pendiente de la vía en el del barrio Costa Nueva, con el fin de identificar las causas de la acumulación de agua. |

| desarrollo económico | Diseñar e implementar obras de drenaje pluvial (cunetas, canales, alcantarillas, rejillas u otras estructuras) que permitan el manejo adecuado de las aguas lluvias y eviten su estancamiento en el sector. |
| | Ejecutar obras de mejoramiento o adecuación de la vía en el tramo afectado para corregir problemas de pendiente que generan acumulación de agua. |
| | Realizar mantenimiento periódico y seguimiento a las intervenciones realizadas, considerando que las acciones ejecutadas previamente no han solucionado de manera definitiva la problemática. |
| Empresa prestadora del servicio de alcantarillado (operador del sistema) | Realizar inspección técnica al sistema de conducción de aguas residuales del sector, con el fin de identificar reboses, fallas o conexiones inadecuadas. |
| | Implementar acciones correctivas para evitar el rebose o vertimiento de aguas residuales domésticas hacia el suelo. |
| | Garantizar mantenimiento y correcto funcionamiento del sistema de alcantarillado en el sector. |
